全国重点文物保护单位

少林寺塔林维修保护工程（一期）勘察设计方案  
（核准版）

北京建工建筑设计研究院

2021年7月

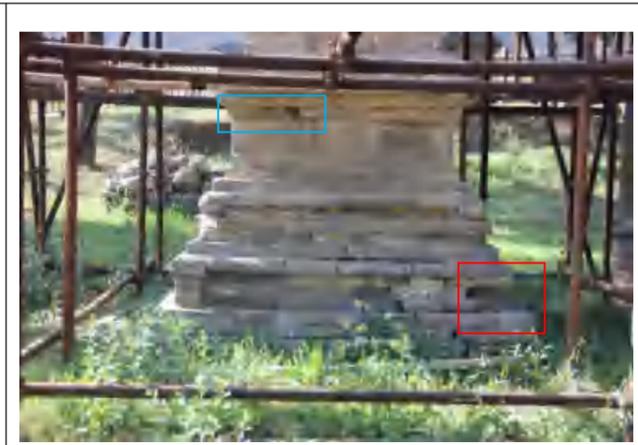
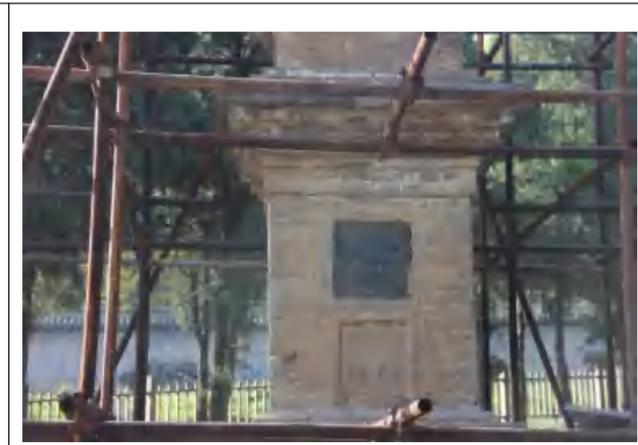
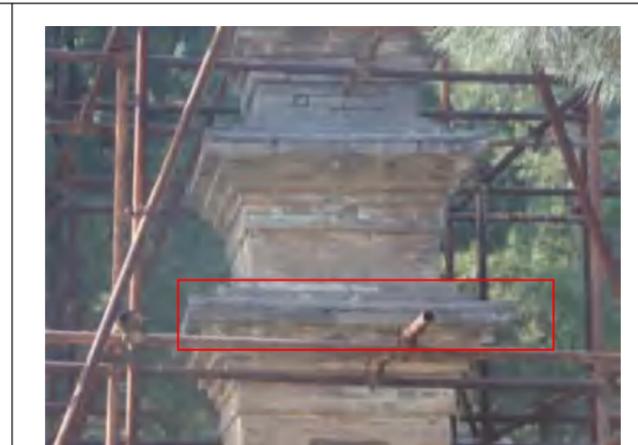
<p>后做散水，杂草丛生。</p>	<p>南立面：塔座东南转角处缺失青砖（红框），砖缝灰脱落；东腰上部局部破损（青框）。</p>	<p>南立面：一层塔身。</p>	<p>南立面：头层塔檐砌浆流失严重。</p>

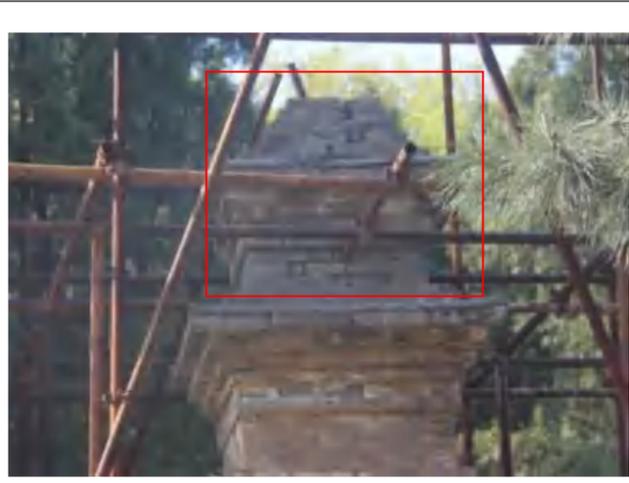
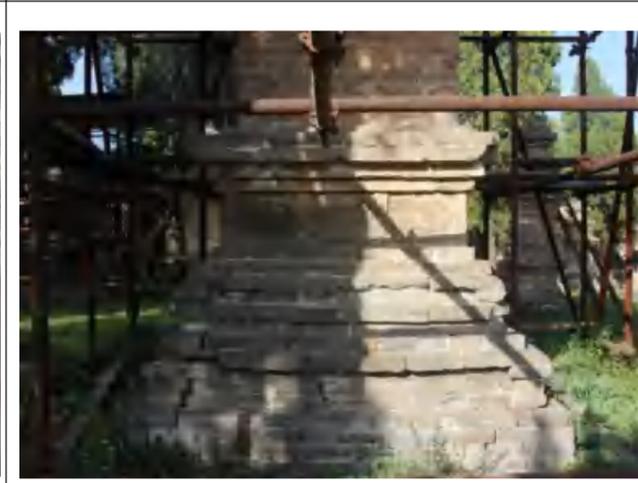
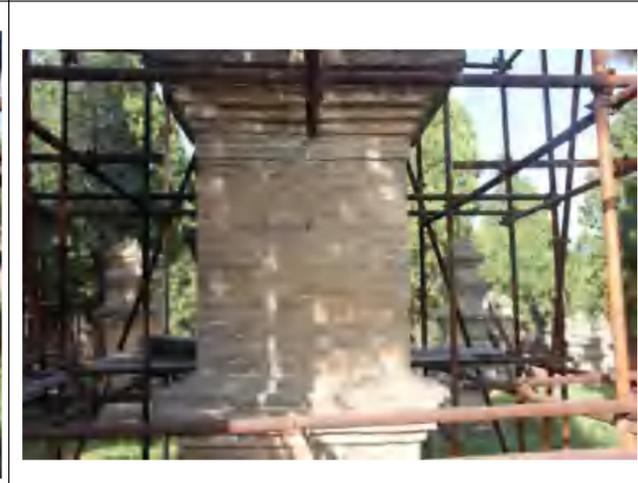
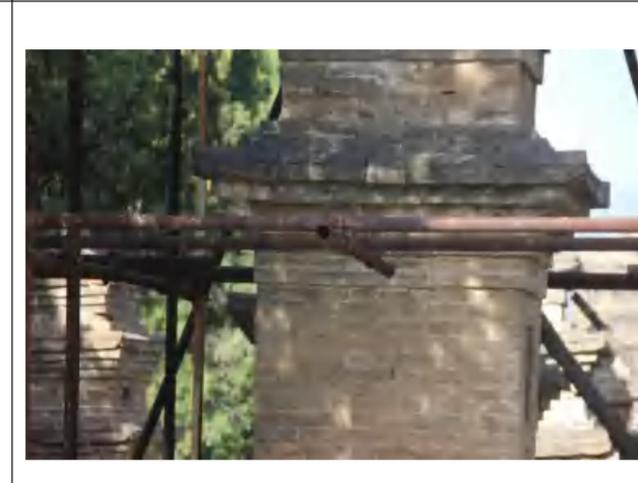
<p>南立面：三层塔身及三层塔檐、塔顶砌浆流失严重；塔顶生长杂草。</p>	<p>西立面：塔座砌浆流失严重。</p>	<p>西立面：一层塔身现状较好。</p>	<p>西立面：头层塔檐砌浆流失严重。</p>

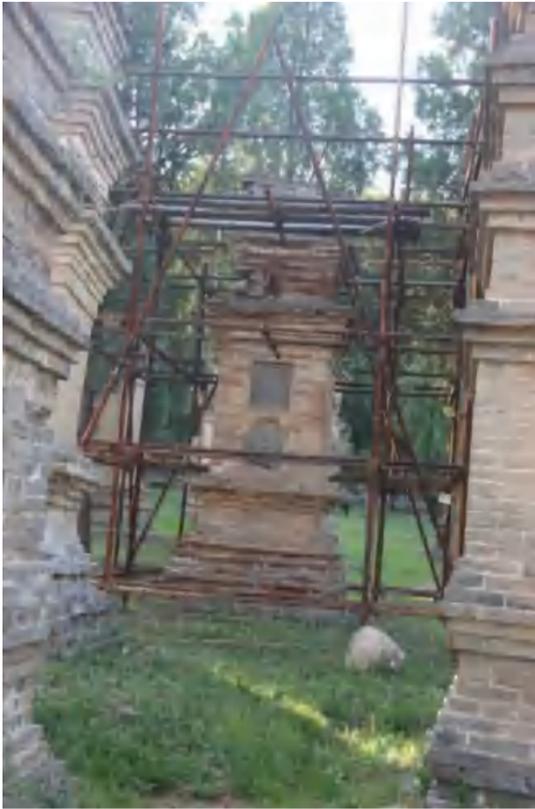
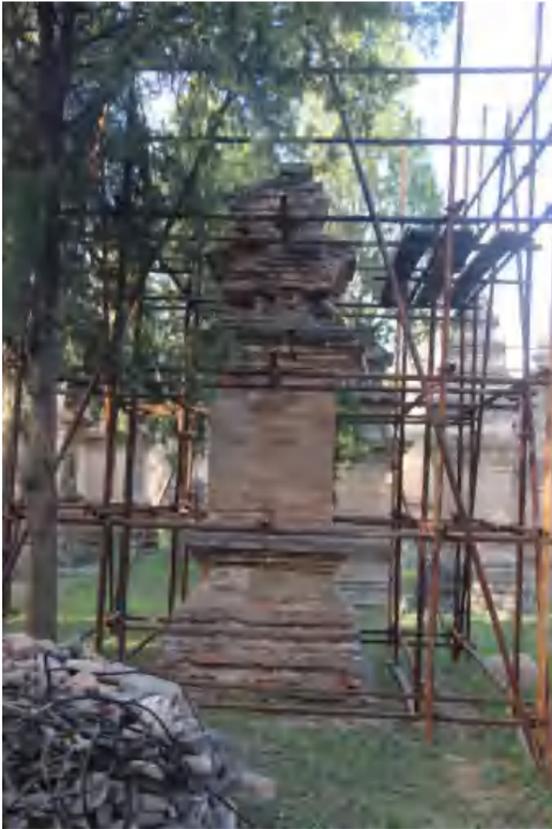
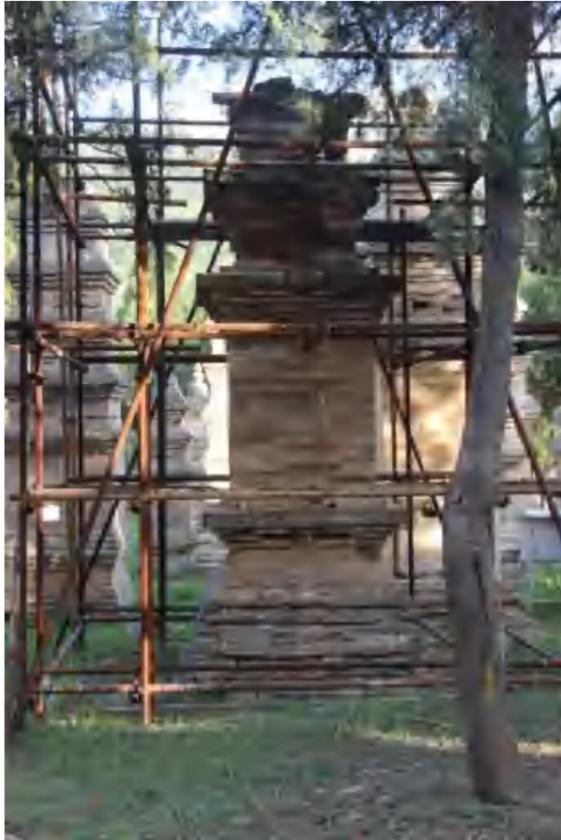
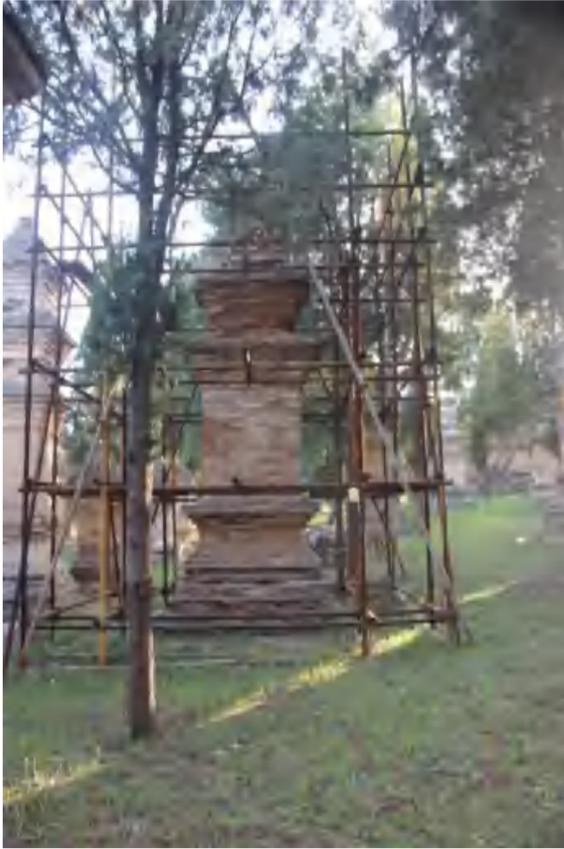
南立面	西立面	北立面	东立面

三 层 及 顶	南立面：砌浆流失约 0.3 m <sup>2</sup> ；		
				西立面：青砖酥碱、缺损；		
				北立面：砌浆流失约 0.3 m <sup>2</sup> ；杂草丛生；		
				东立面：青砖酥碱、缺损。		
			向东南方向倾斜（1° 09′ 46″）。		详见（七）现有地坪及塔体倾斜成因分析。	暂对塔结构安全影响较小。 同南立面一层评估内容。 暂对塔结构安全影响较小。 可保持现状，需做专业的日常监测。

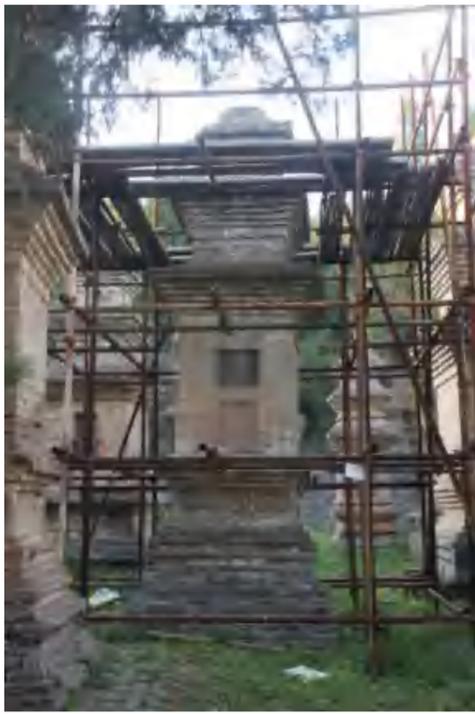
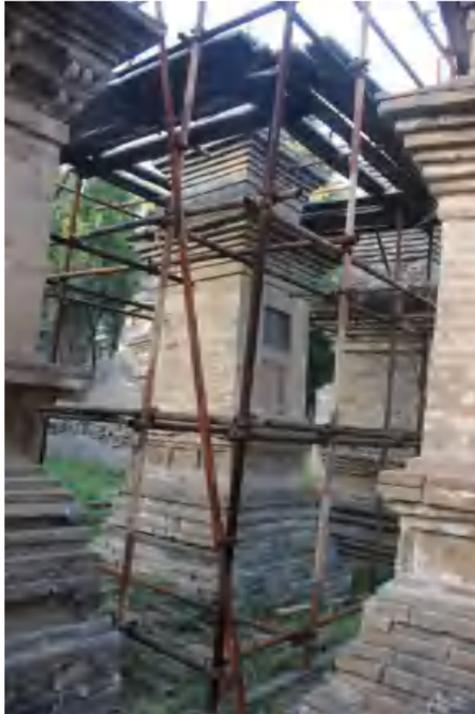
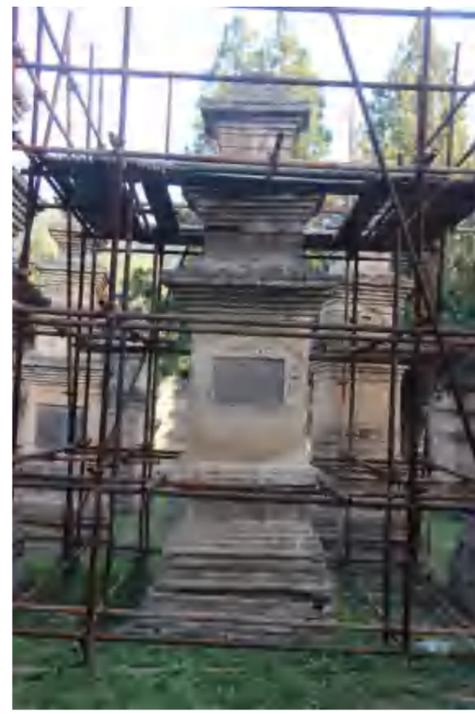
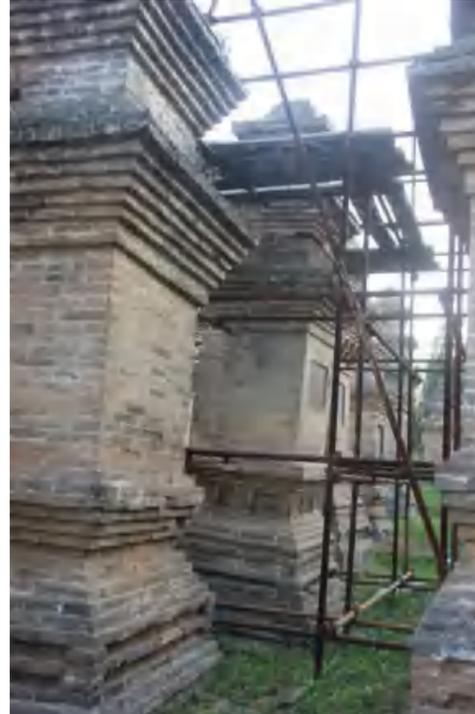
南立面	西立面	北立面	东立面

及 顶	南立面：塔檐青砖破损 1 块；	逐渐粉化、酥碱、开裂等； 2、植物根劈作用； 3、材料质地原因：密度低、 孔隙率大、烧制温度低； 4、年久失修，缺少日常保养。	导致上层砖悬空。
				西立面：砌浆流失约 0.5 m <sup>2</sup> ；		同一层。
				西立面：塔檐青砖破损 2 块；		虽破损，但不影响整体安全，可不作干预。
				北立面：砌浆流失约 0.5 m <sup>2</sup> ；		同一层。
				东立面：砌浆流失约 0.5 m <sup>2</sup> ；		
塔体向东北方向倾斜（3° 54' 55"）。				详见（七）现有地坪及塔体倾斜成因分析。	暂可暂保持现状，需做专业的日常监测。

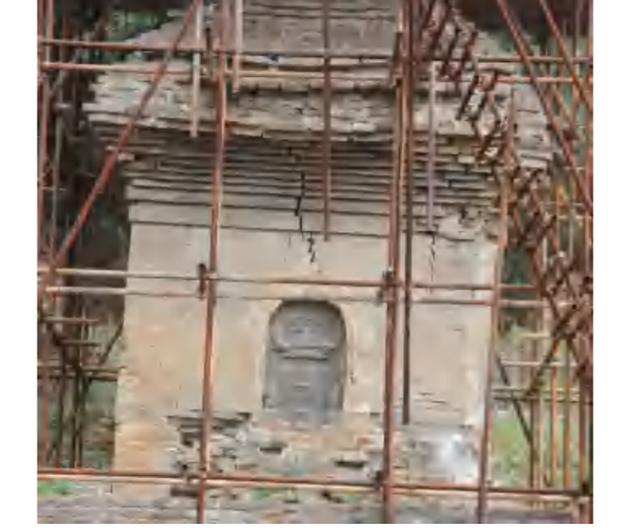
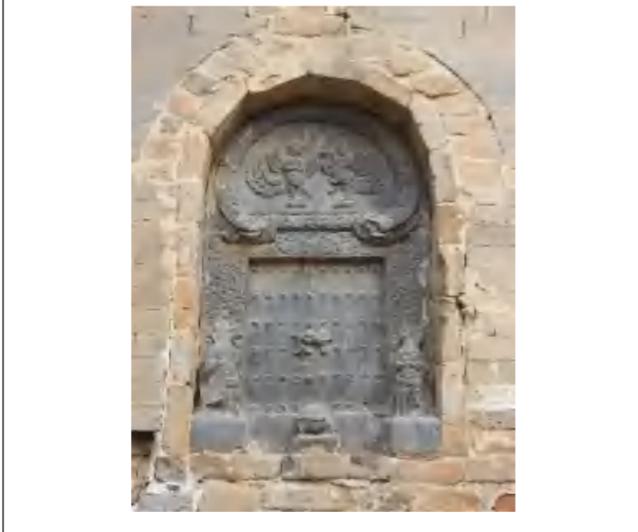
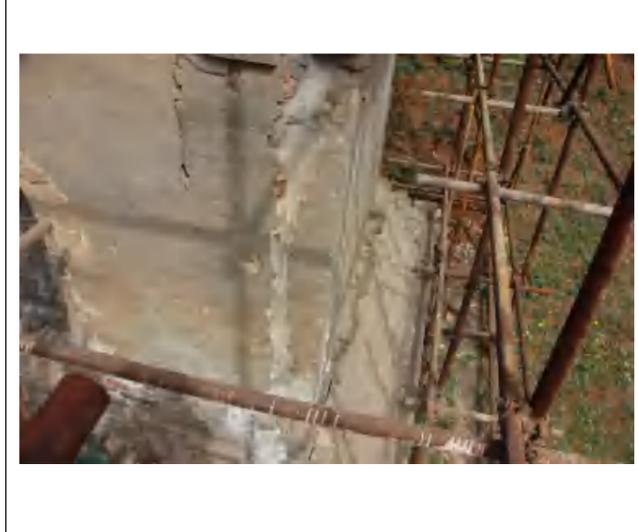
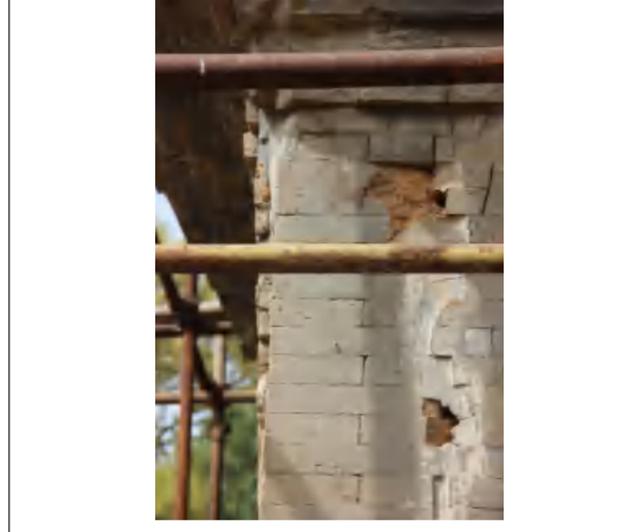
<p>南立面：塔身，局部开裂。</p>	<p>南立面：石质券门保存较好，券砖应为后砌。</p>	<p>南立面：塔身东南角向南鼓胀，现用灰勾抹。</p>	<p>南立面：塔身东南角向南鼓胀（从东向西拍）。</p>

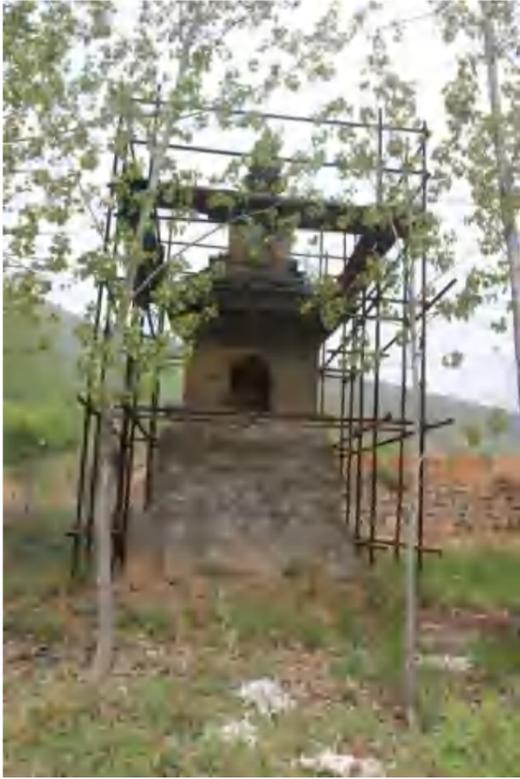
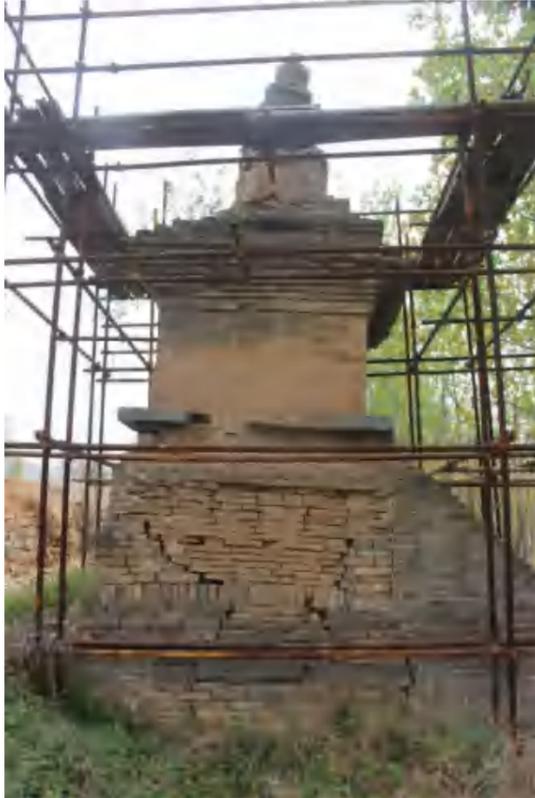
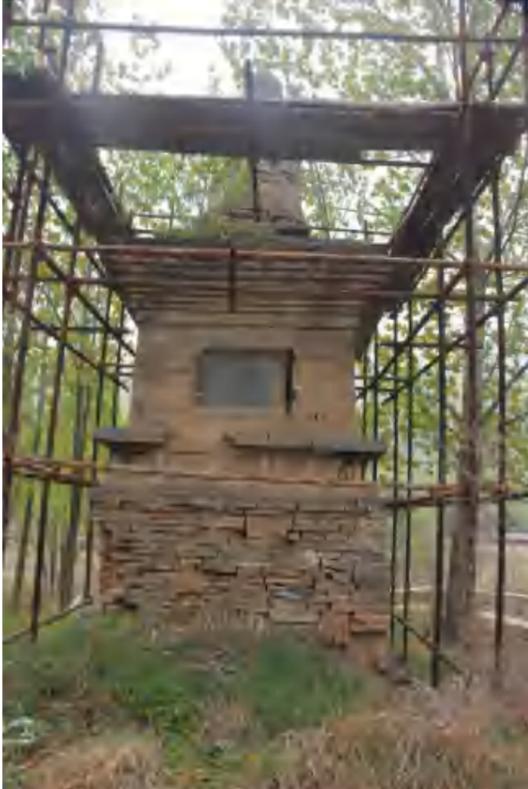
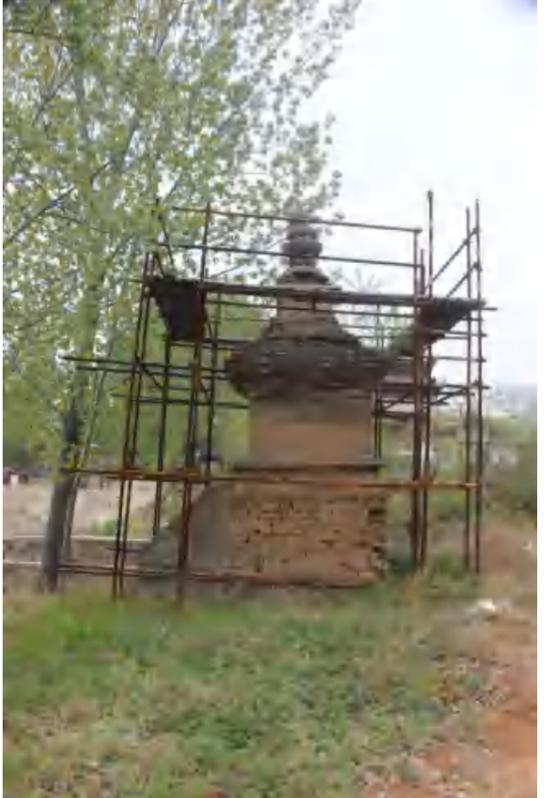
南立面	西立面	北立面	东立面

东立面：局部青砖松动；		需处理。
			东立面：砌浆流失约 4 m <sup>2</sup> ；		同塔座西立面。
			东立面：刹座缺失青砖 5 块；		导致上次砖悬空。
			东立面：檐部青砖破损约 0.2 m <sup>2</sup> ；		破损处对塔体安全影响较小。
			东立面：檐部青砖缺失约 0.2 m <sup>2</sup> ；		缺失处导致上次砖悬空。
			石质塔刹保存较好。	-----	可不干预。
		塔体向东南侧倾斜(5° 13' 52" ),后砌扶壁墙支撑塔体,青砖白灰砂浆砌筑,扶壁墙砌筑时间不详。		详见(七)现有地坪及塔体倾斜成因分析。	暂可保持现状,需做专业的日常监测。

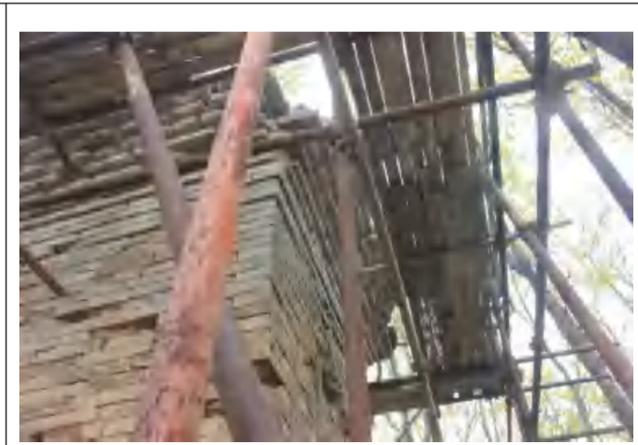
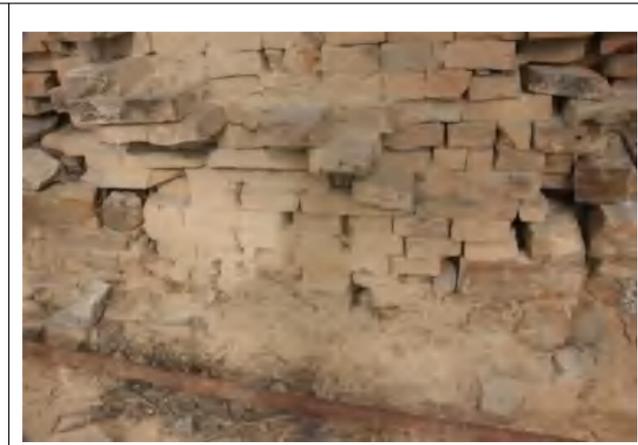
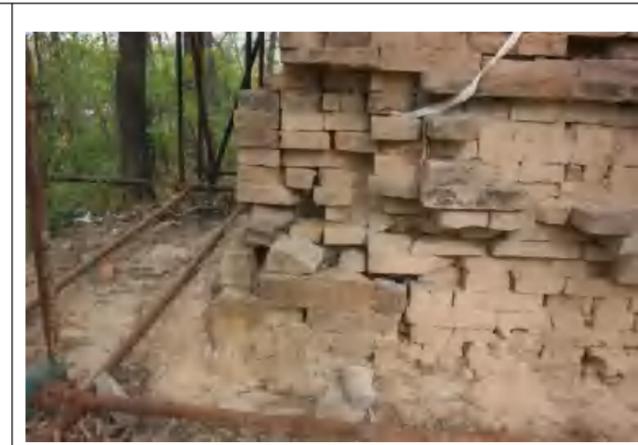
<p>南立面：塔身、塔檐多处酥碱、缺损，砌浆流失。</p>	<p>南立面：西南角塔檐多处酥碱、缺损，砌浆流失。</p>	<p>西立面：塔座残缺严重。</p>	<p>西立面：西北角残缺严重。</p>

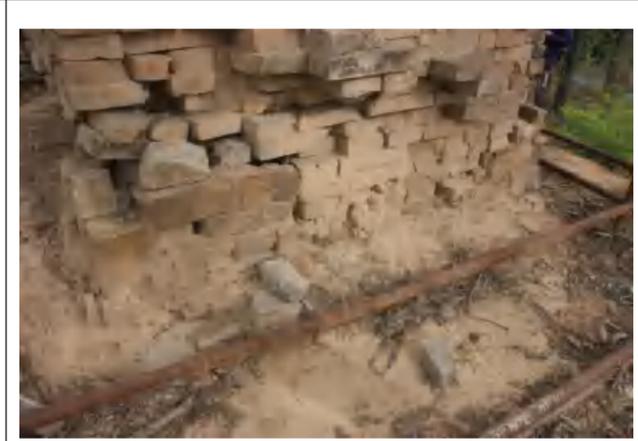
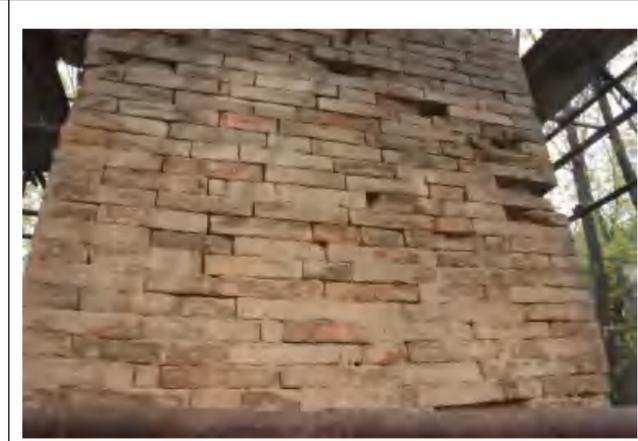
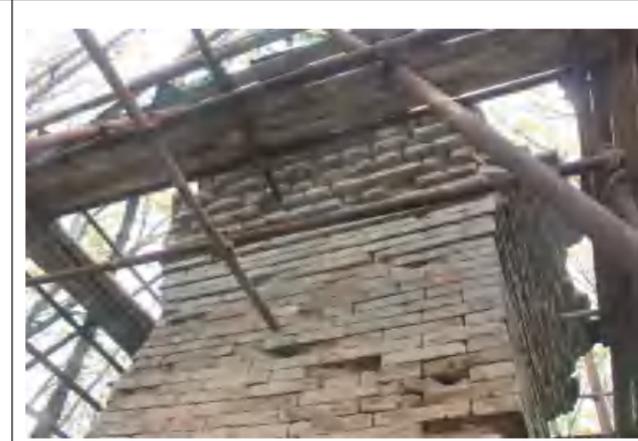
<p>西立面：西南角残缺严重。</p>	<p>西立面：塔座下部。</p>	<p>西立面：塔身，局部酥碱，砌浆流失。</p>	<p>西立面：塔檐酥碱、缺损，砌浆流失。</p>

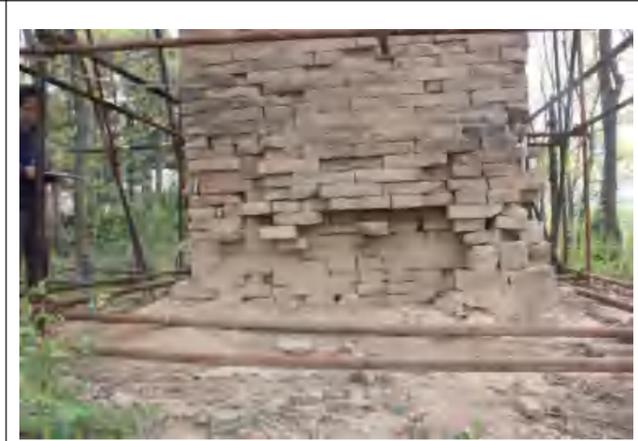
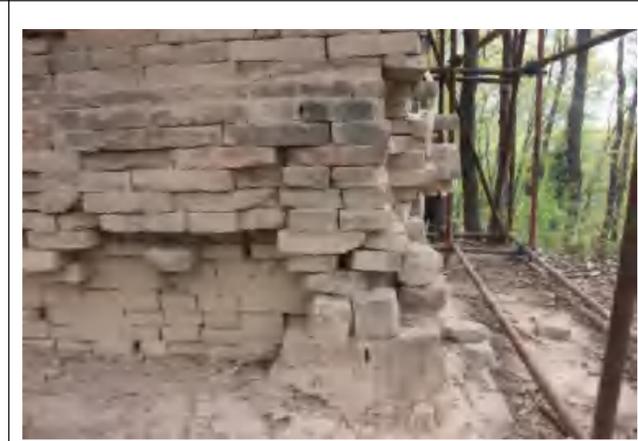
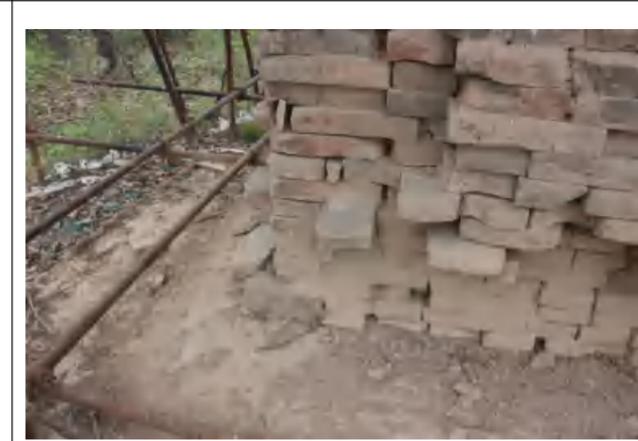
<p>西立面：西北角塔檐缺损。</p>	<p>北立面：塔座残损严重。</p>	<p>北立面：塔座西北角缺损严重。</p>	<p>北立面：塔座东北角缺损严重。</p>

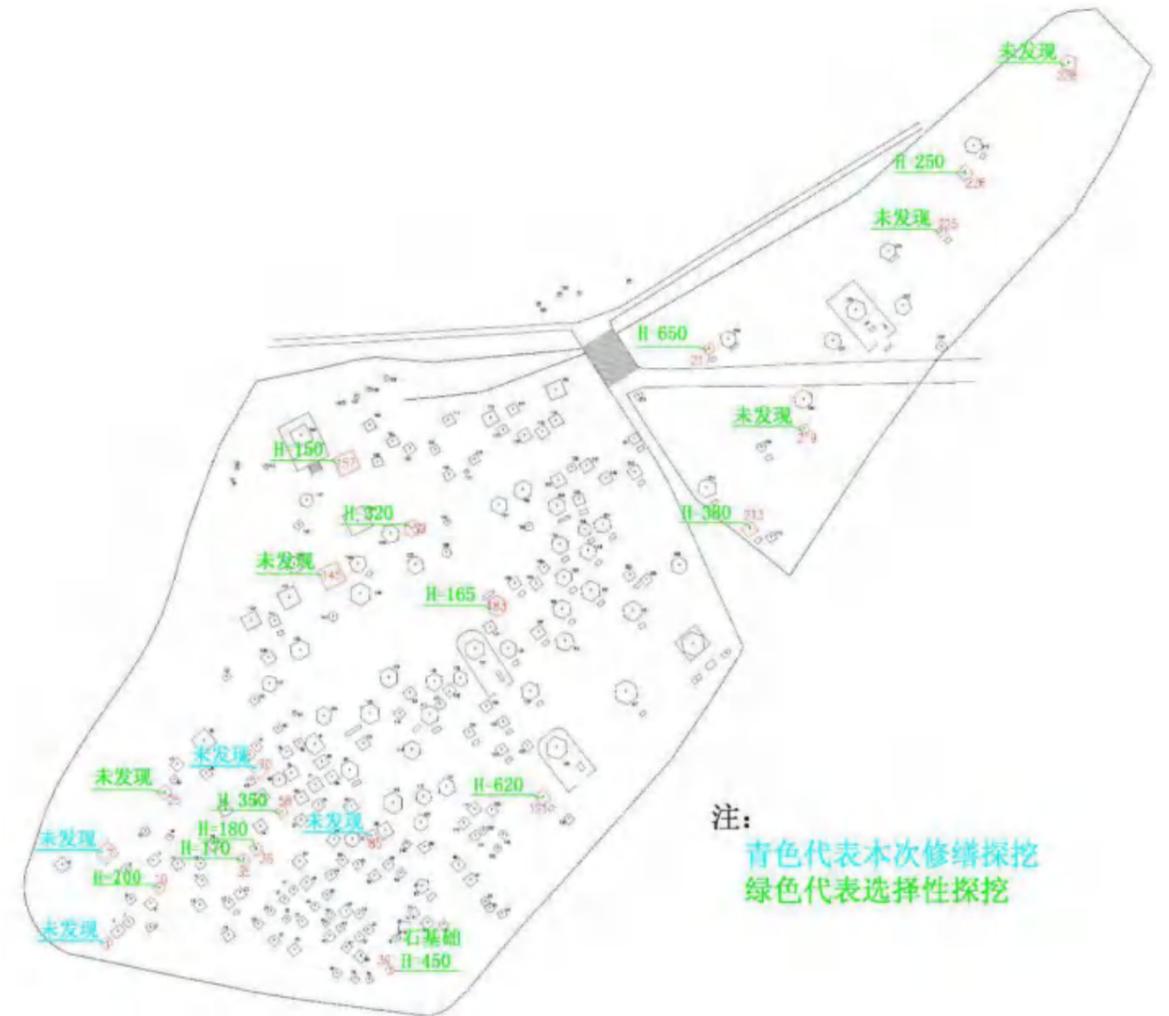
图 3 探挖散水分布图（H代表掩埋深度）

本次工程范围内的十座塔未发现原散水。部分古塔现有的蓝机砖散水，均为2007-2008年铺埽。武周塔、行钧禅师塔现状无散水，周围存在泥土流失情况。但是依据塔林内的古塔不同建造年代、不同分布位置，另对以下十八座塔的周围地面淤土进行了探挖：普通塔（北宋 157号）、西堂老师和尚塔（金 145号）、海公禅师之塔（金 159号）、方公监寺塔（金 161号）、慧辩大师清公之塔（元 35号）、净慧大师安公之塔（元 36号）、正公禅师之塔（元 58号）、藏云大师山公庵主之塔（元 183号）、无名塔（元 217号）、辩公提点之塔（明 10号）、隐公东山禅师之寿塔（明 25号）、秦公和尚灵塔（明 39号）、雄公大威和尚寿塔（明 121号）、顺公万庵和尚之塔（明 213号）、信公道源大和尚寿塔（明 226号）、顺公和尚之塔（清 219号）、会公和尚之塔（清 225号）、寒灰喜公大和尚舍利塔（清 228号）。发现古塔原有散水均被淤土层覆盖，埋深为16.5cm-65cm，深度不等，散水铺埽形制也各不相同。保存情况如下：（图 3-23）

- ①部分砖塔散水全部缺失；
- ②散水砖碎裂；（图 6）
- ③部分砖塔散水局部缺失；（图 7）
- ④部分砖塔整体坐落在青石板上，未发现散水；（图 12、13）
- ⑤散水铺埽及材料形制不一，方公监寺塔（金 161号）散水砖有“绳纹”；（图 21）
- ⑥已探挖的散水部分有灰浆结合层。但未发现有灰土垫层，均为黏土。（图 22、23）

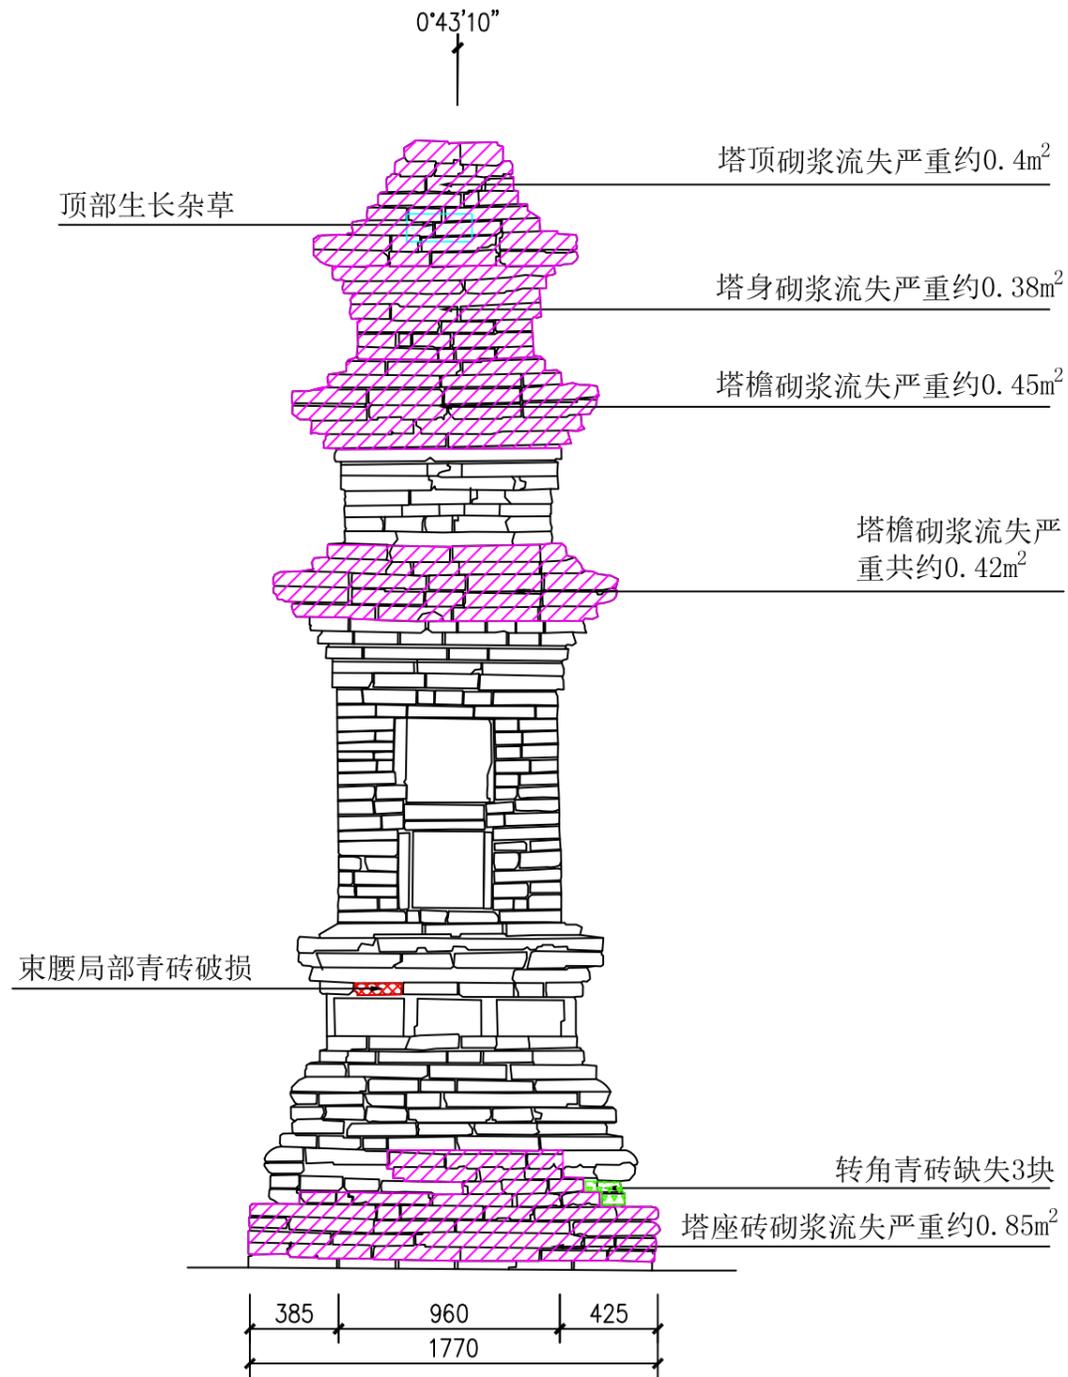
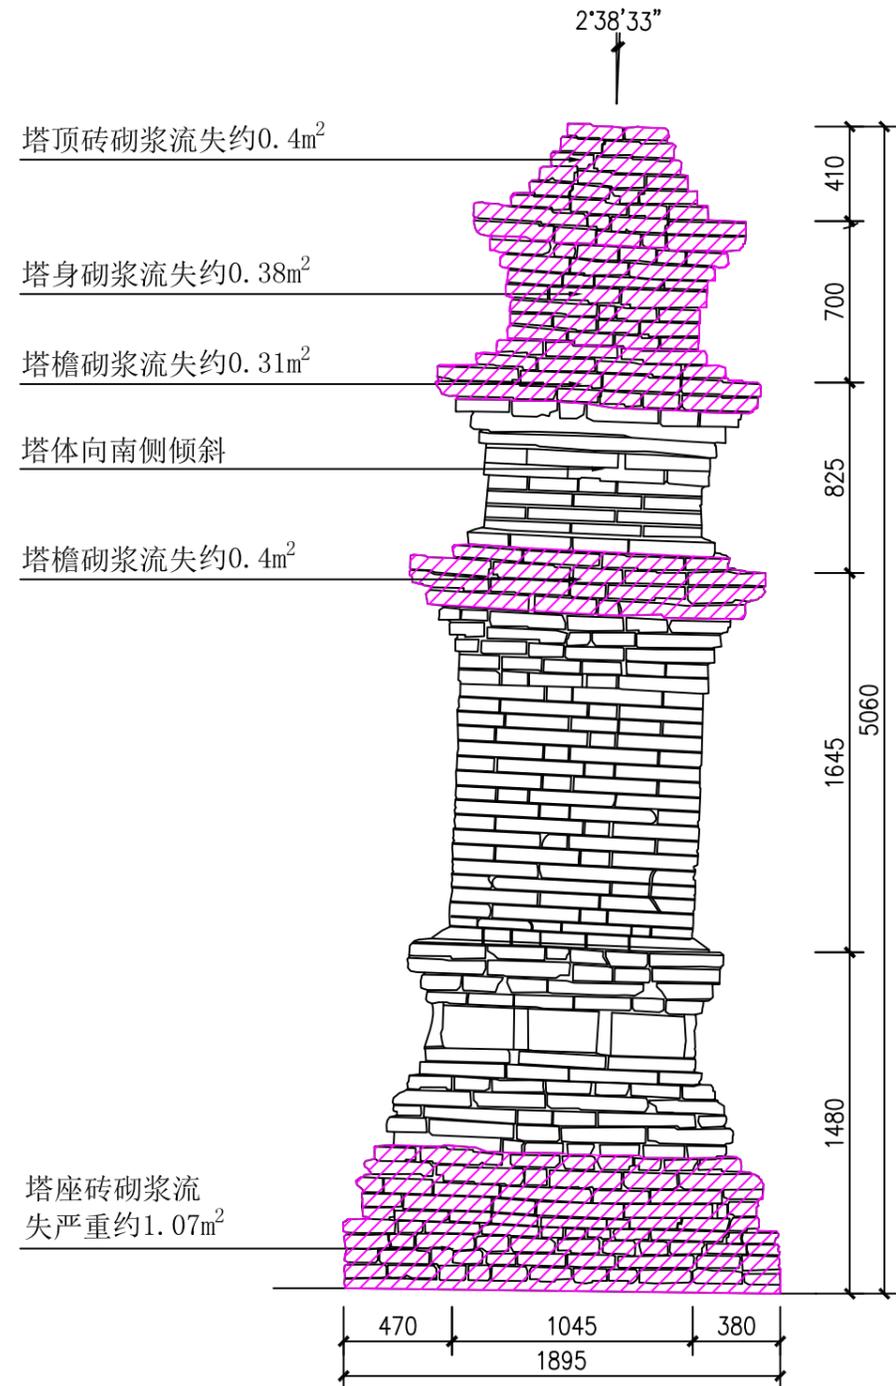
南立面图

此塔向东南倾斜2° 44' 19"

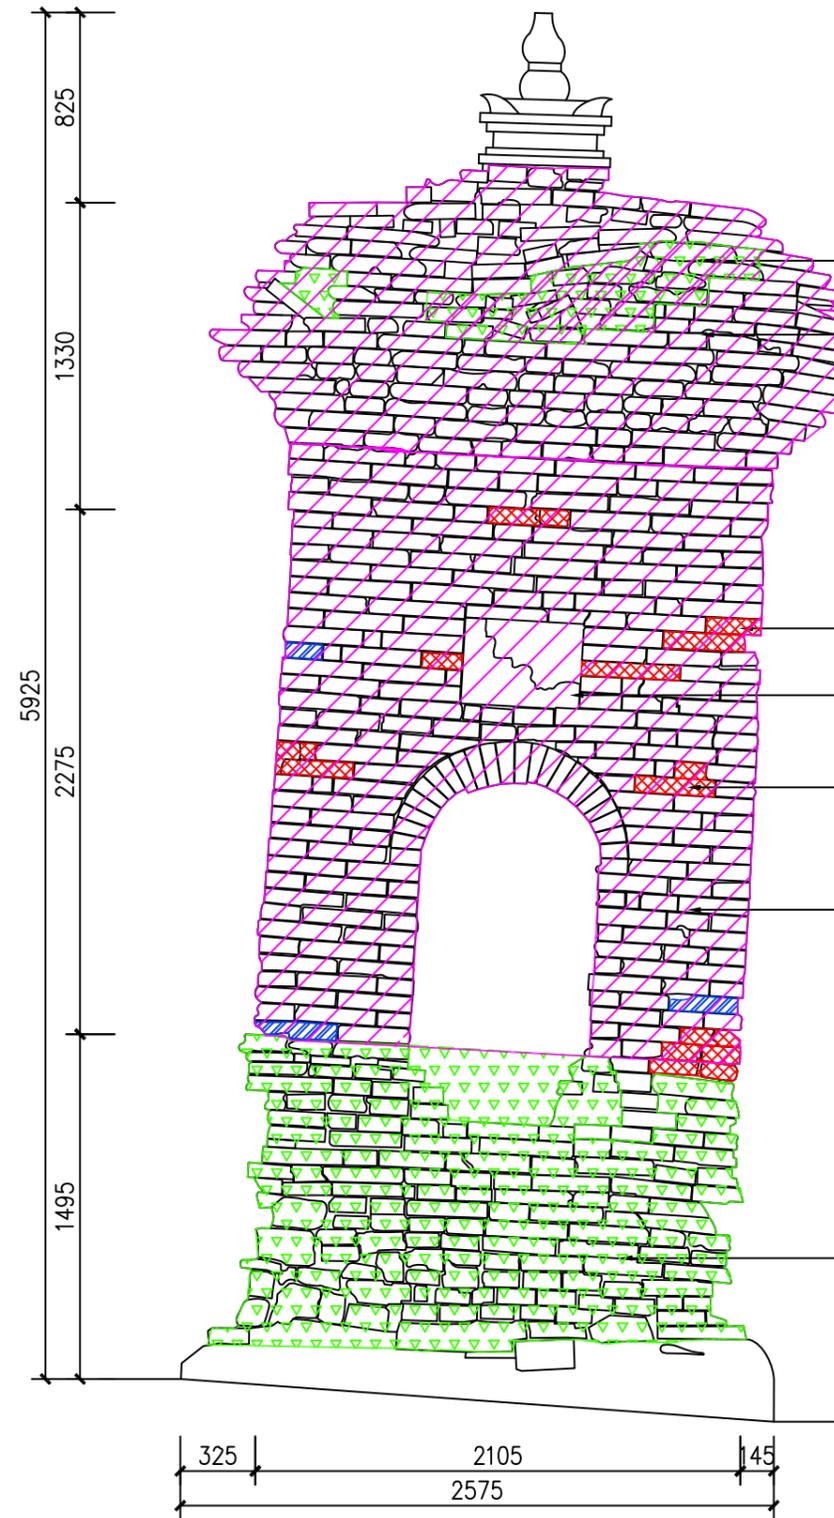
檐部、顶部破损严重，原形制不详，青砖松动、位移、缺失，砌浆流失约3.2m<sup>2</sup>，雨水渗透进塔体

四面檐部、顶部植被丛生

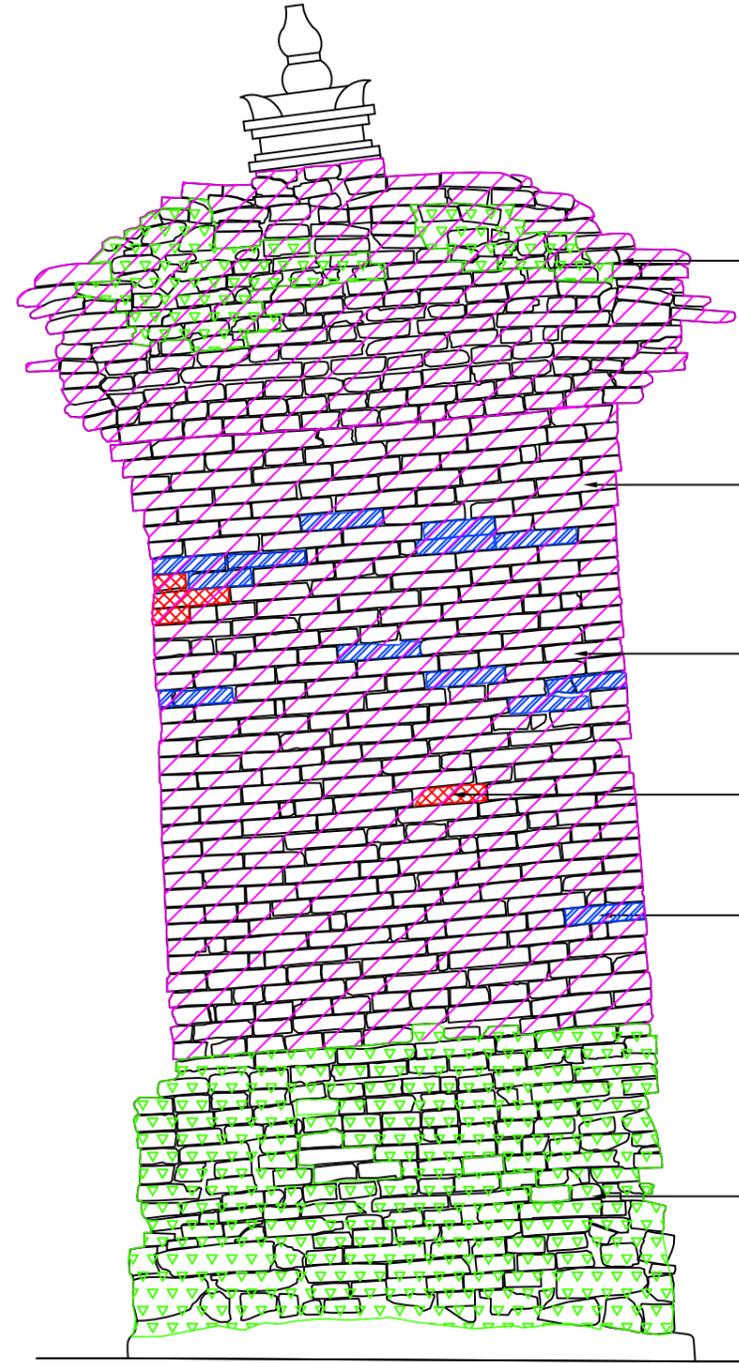
南立面图

檐部、顶部破损严重，原形制不详，青砖松动、位移、缺失，砌浆流失约3.2m<sup>2</sup>，雨水渗透进塔体

塔体向东北方向倾斜

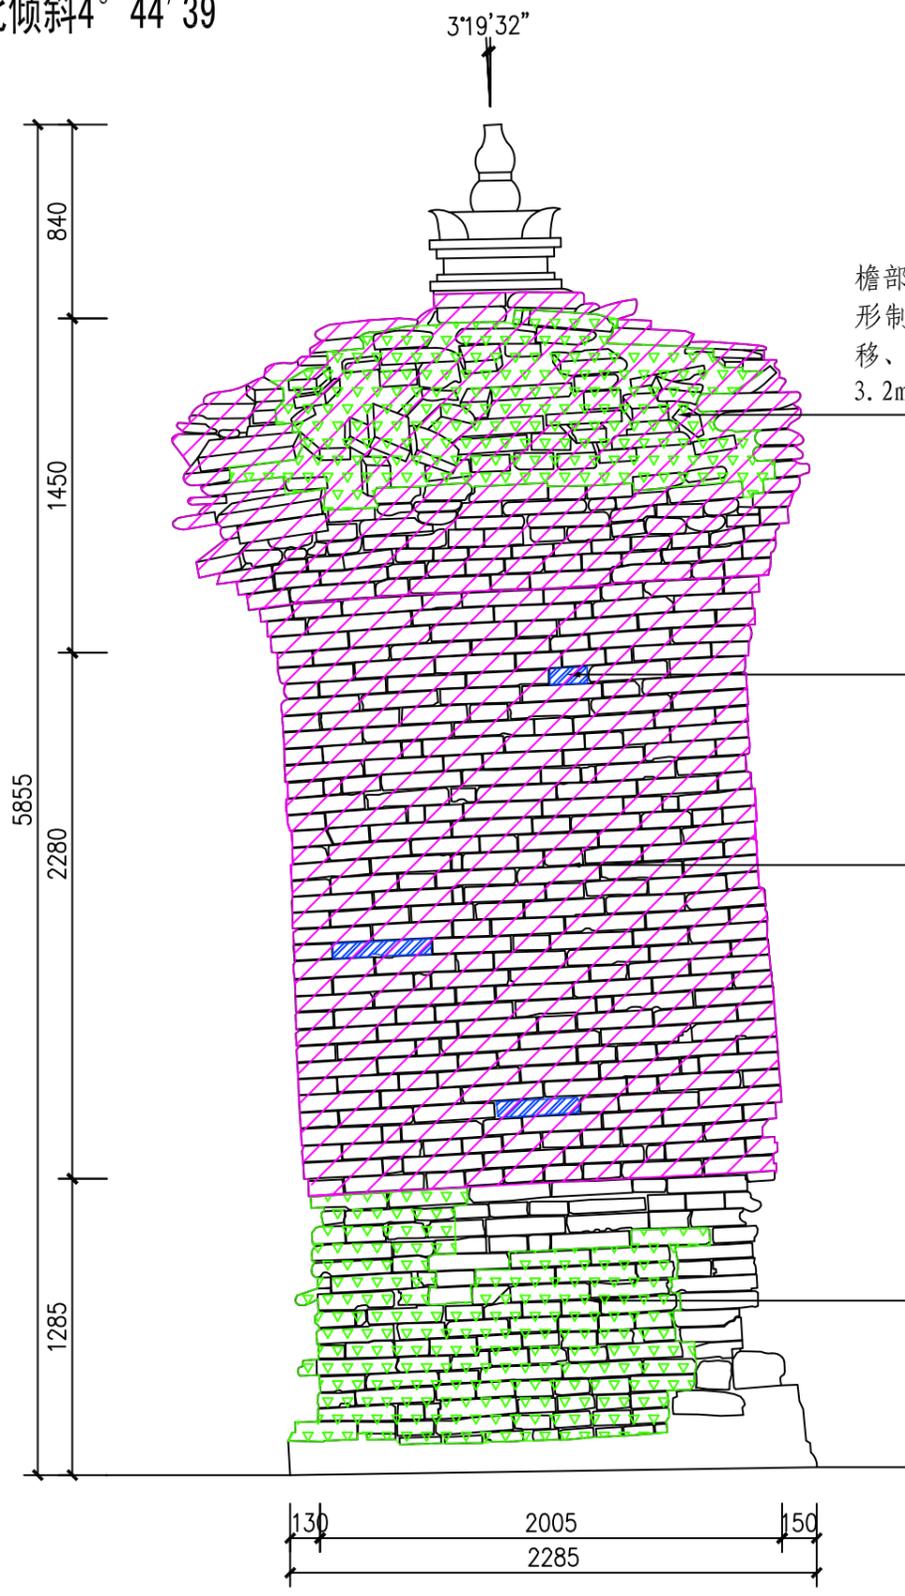
此塔向东北倾斜4° 44' 39"

檐部、顶部破损严重，原形制不详，青砖松动、位移、缺失，砌浆流失约3.2m<sup>2</sup>，雨水渗透进塔体

塔身青砖酥碱3块

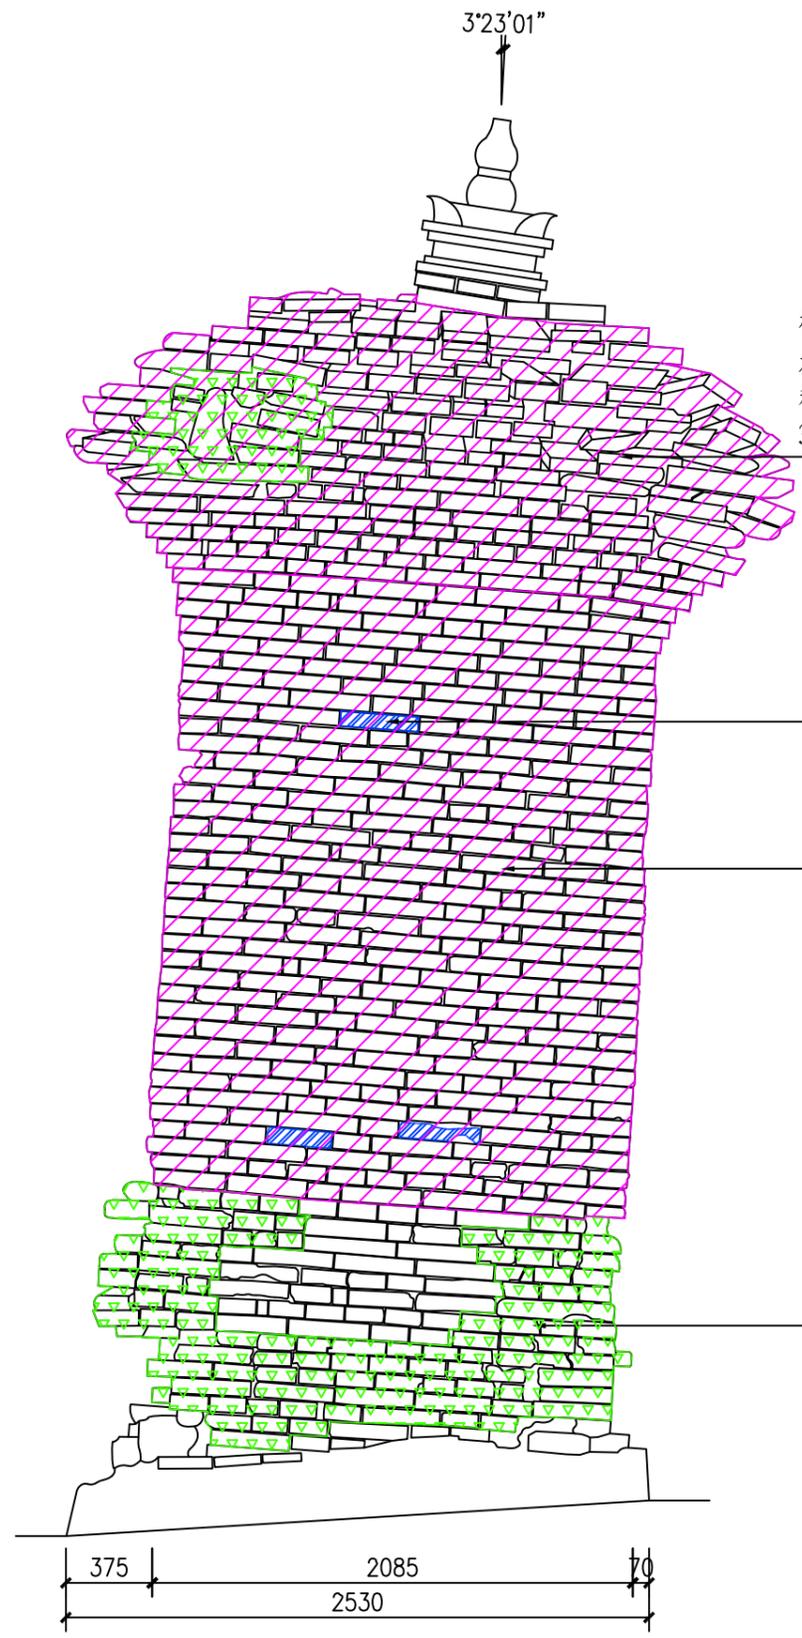
青砖松动、位移，砌浆流失

檐部、顶部破损严重，原形制不详，青砖松动、位移、缺失，砌浆流失约3.2m<sup>2</sup>，雨水渗透进塔体

青砖酥碱3块

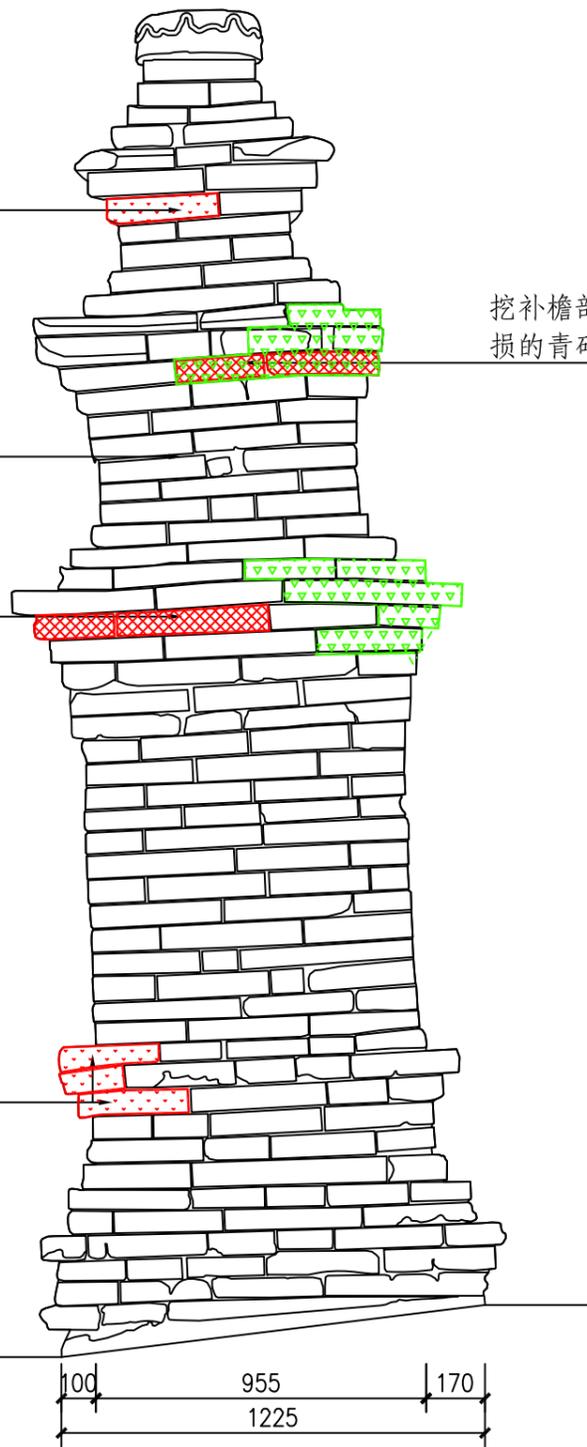
北立面图

虽破损严重，但不影响整体安全，暂不干预。

挖补檐部破损的青砖2块

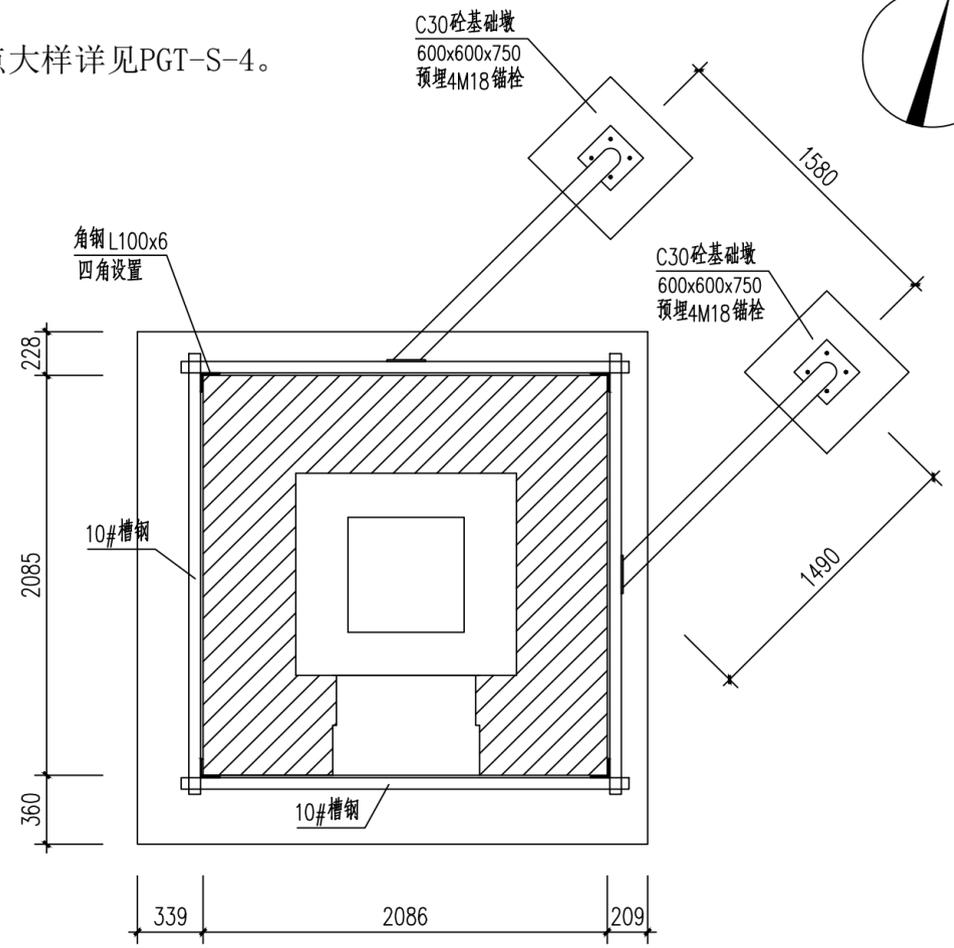
平面图 1:30  
(156号塔)

塔身虽已倾斜，但目前尚稳定，为防止继续倾斜采取了钢架支护措施，塔身采用角钢内衬橡胶垫包角防止破坏塔身砖块，外用槽钢加螺栓方式进行固定，斜撑采用钢管对倾斜的塔身进行支顶，支顶方法在图中有阐述。

注：墙身四角设置角钢，内衬6mm橡胶垫，两侧设置槽钢，采用螺栓紧固后，槽钢与角钢点焊。钢管斜支撑下端与混凝土基础墩预埋锚栓固定，上端与槽钢上焊接的钢板采用螺栓连接。全部钢构件涂装防锈漆2道，2道灰色面漆。所有钢材均采用Q235级钢材。
