全国重点文物保护单位

少林寺塔林维修保护工程（一期）勘察设计方案  
（核准版）

北京建工建筑设计研究院

2021年7月

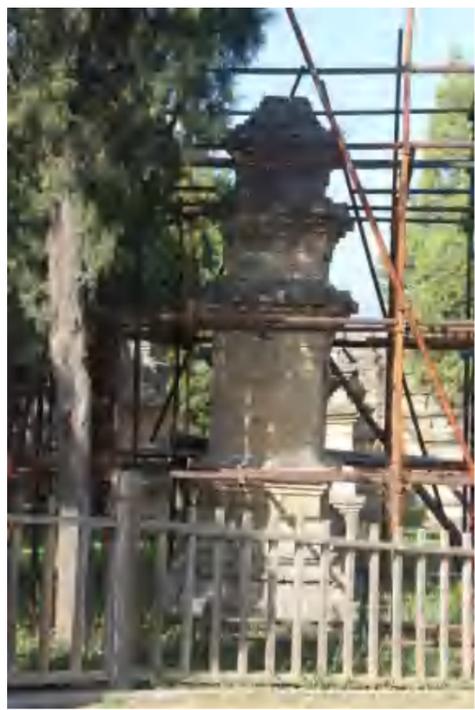
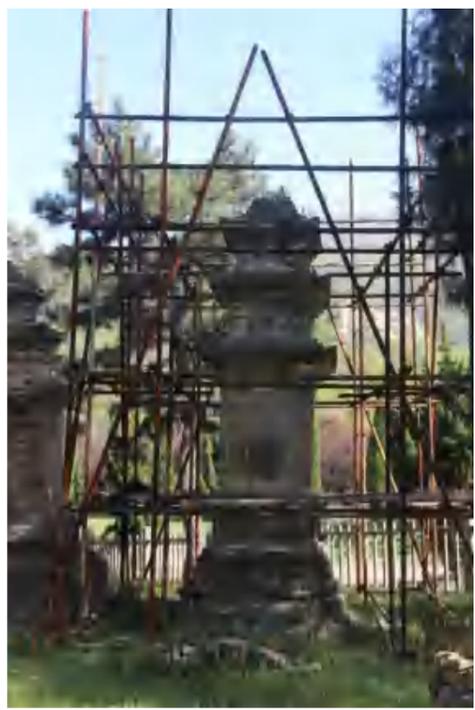
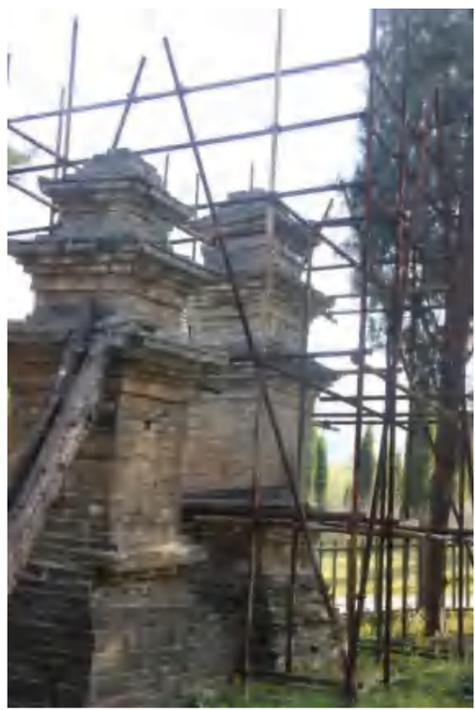
南立面	西立面	北立面	东立面

三 层 及 塔 顶	南立面：砌浆流失严重约 0.4 m <sup>2</sup> ；		
				南立面：局部生长杂草；		
				西立面：砌浆流失严重约 0.4 m <sup>2</sup> ；		
				北立面：砌浆流失严重约 0.4 m <sup>2</sup> ；		
				北立面：局部生长杂草；		
				东立面：砌浆流失严重约 0.4 m <sup>2</sup> 。		
塔体向东南方向倾斜(2° 44' 19" )。				详见（七）现有地坪及塔体倾斜成因分析。	暂可保持现状，需做专业的日常监测。

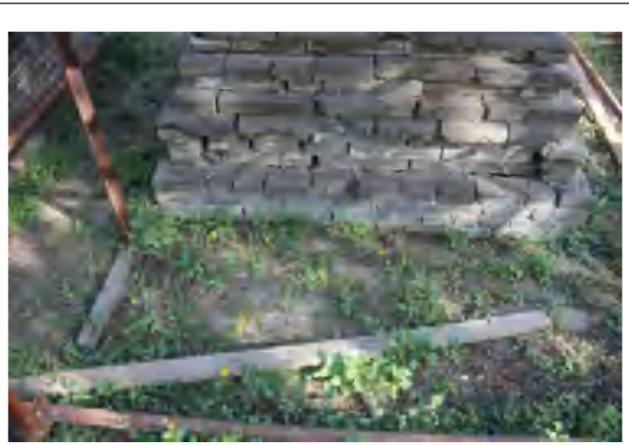
<p>后做散水，杂草丛生。</p>	<p>南立面：塔座东南转角处缺失青砖（红框），砖缝灰脱落；东腰上部局部破损（青框）。</p>	<p>南立面：一层塔身。</p>	<p>南立面：头层塔檐砌浆流失严重。</p>

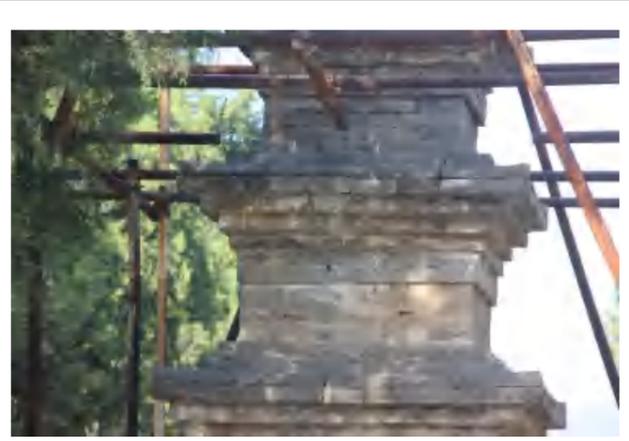
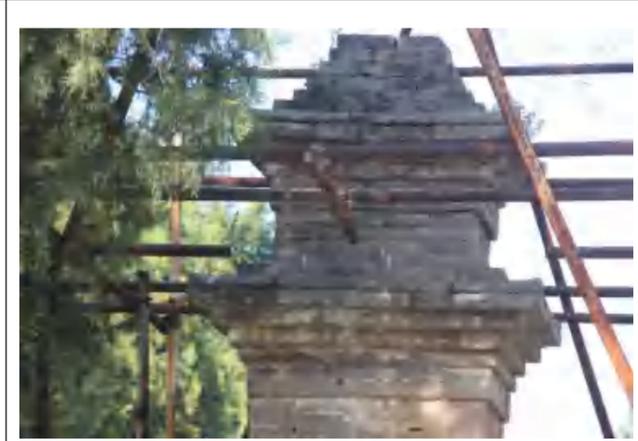
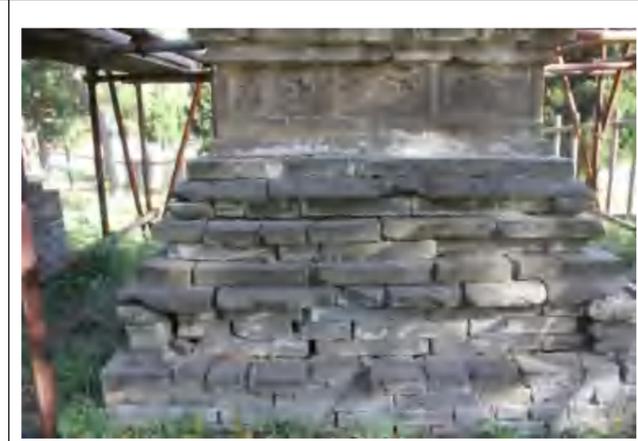
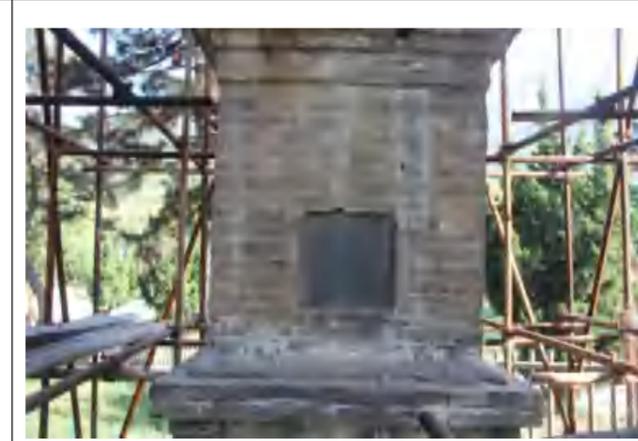
<p>西立面：二层塔身砌浆流失严重。</p>	<p>西立面：二、三层塔檐、三层塔身及塔顶砌浆流失，杂草丛生。</p>	<p>北立面：塔座砌浆流失严重。</p>	<p>北立面：一层塔身保存相对就好。</p>

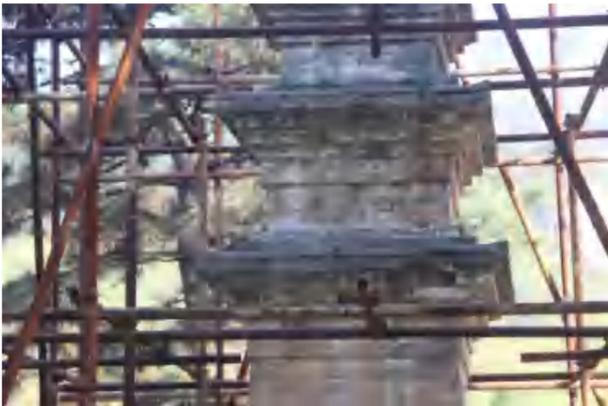
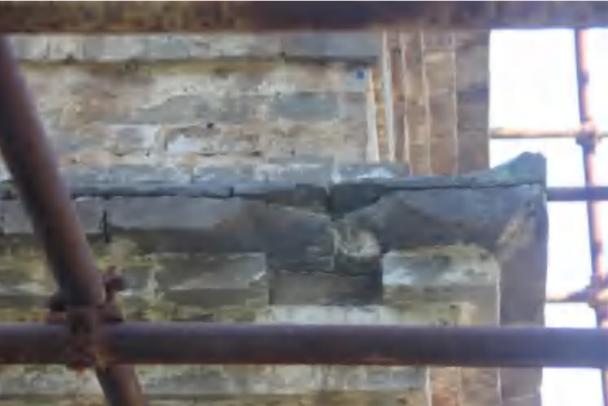
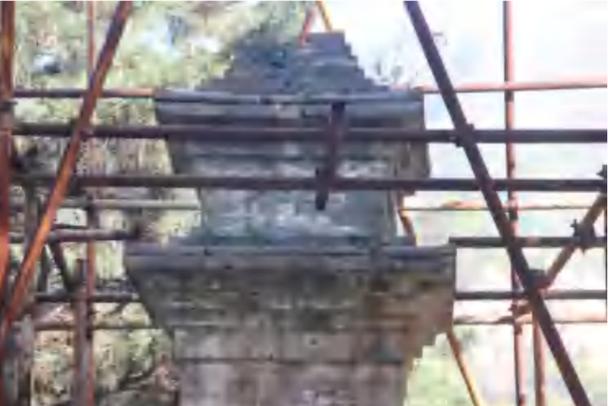
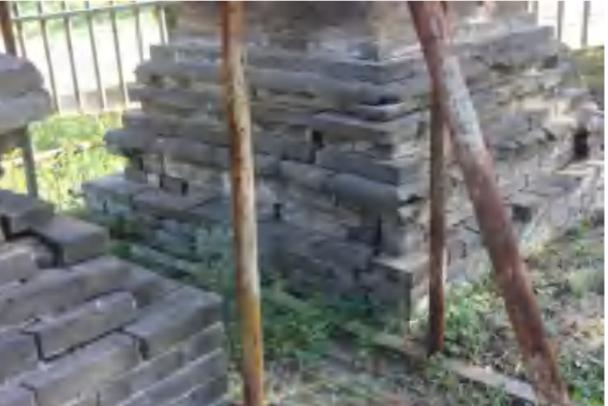
<p>北立面：头层塔檐及塔顶砌浆流失，杂草丛生；二层塔身保存相对较好。</p>	<p>北立面：头层塔檐西侧青砖缺损。</p>	<p>北立面：二、三层塔檐、三层塔身及塔顶砌浆流失严重，杂草丛生。</p>	<p>东立面：塔座砌浆流失严重；局部有缺角、松动等破损情况。</p>

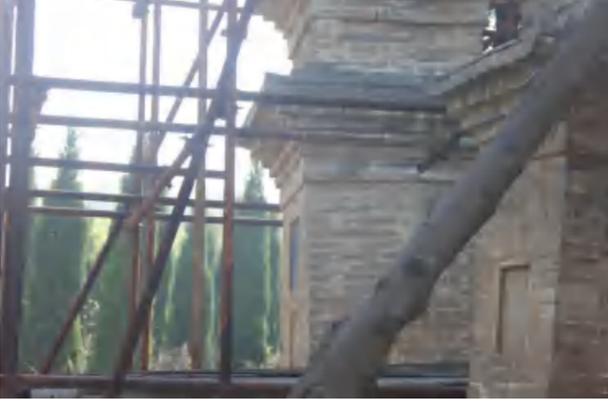
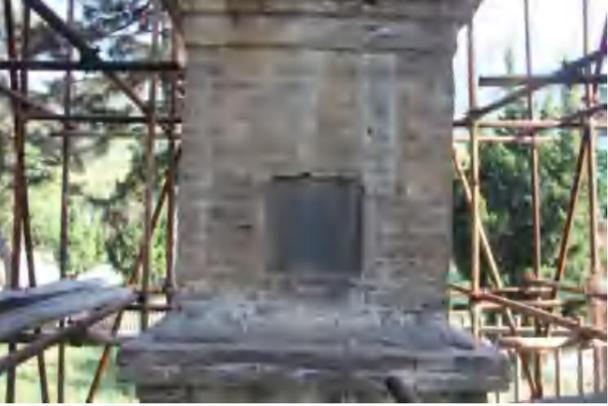
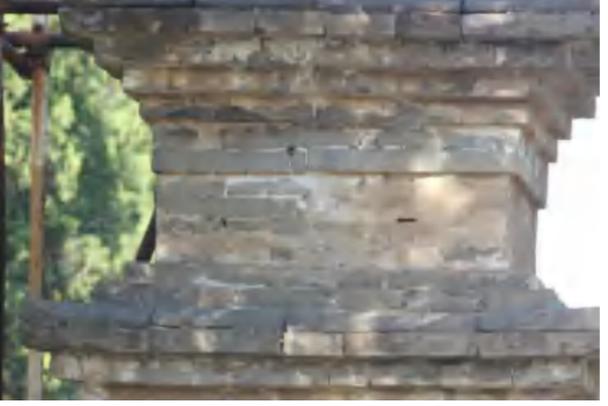
<p>东立面：头层塔身保存相对较好；头层檐砌浆流失。</p>	<p>东立面：二层塔身保存相对较好；二、三层塔檐、三层塔身及塔顶砌浆流失严重。</p>	<p>塔身残存抹灰。</p>	<p>白灰砌筑。</p>

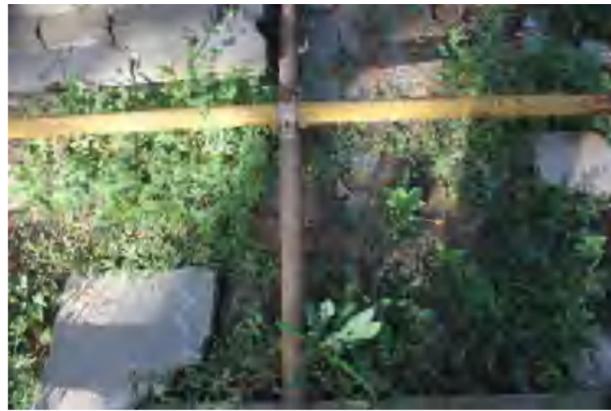
后做散水，杂草丛生。

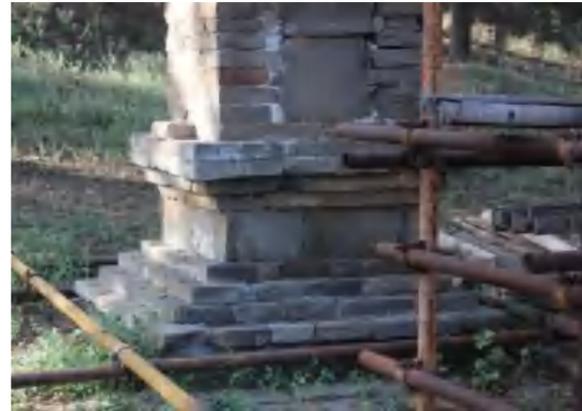
南立面：塔座砌浆流失严重。

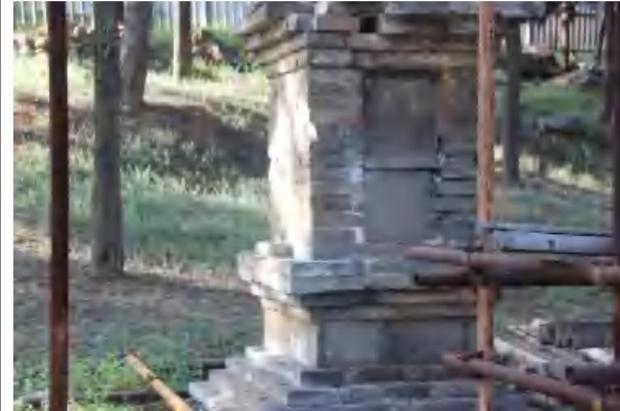
南立面：一层塔身局部砌浆流失严重、青砖轻微酥碱。

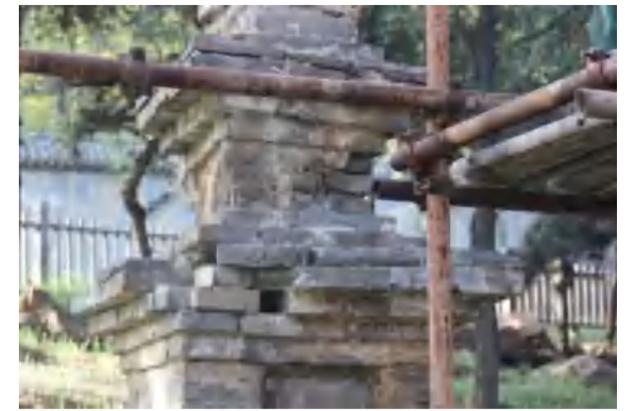
南立面：头层塔檐东侧青砖缺失；二层塔身砌浆流失严重。

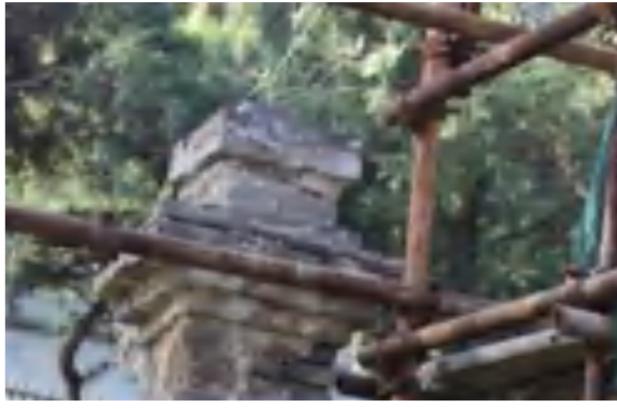
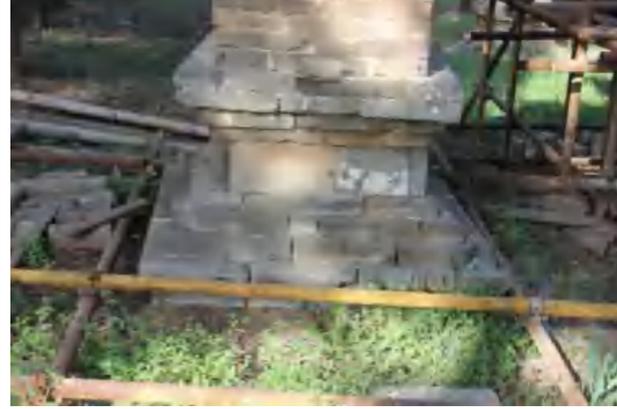
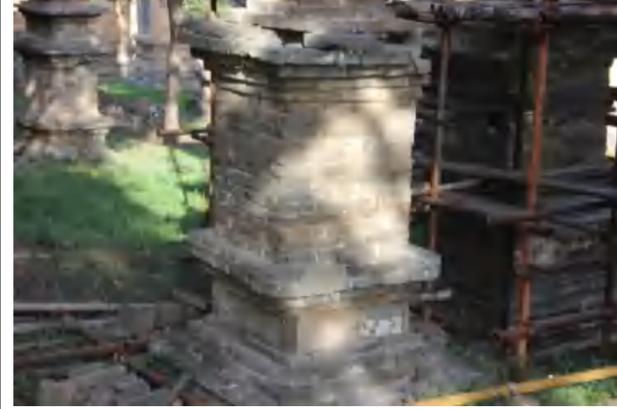
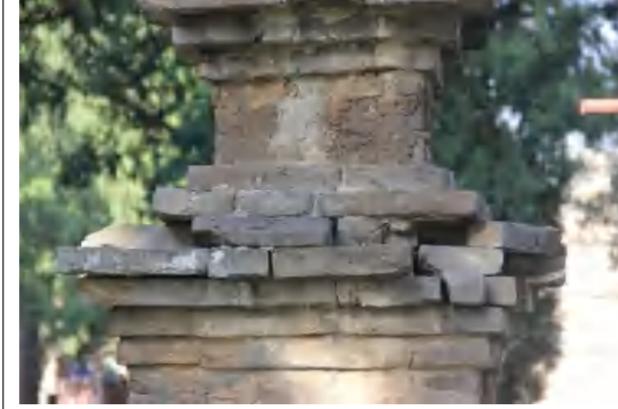
<p>南立面：二层塔檐砌浆流失。</p>	<p>西立面：塔座砌浆流失严重。</p>	<p>西立面：一层塔身现状较好。</p>	<p>西立面：头层塔檐局部青砖缺失；二层塔身现状较好。（正拍）</p>

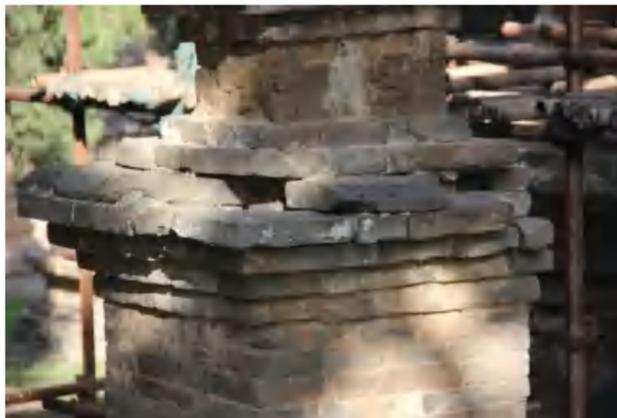
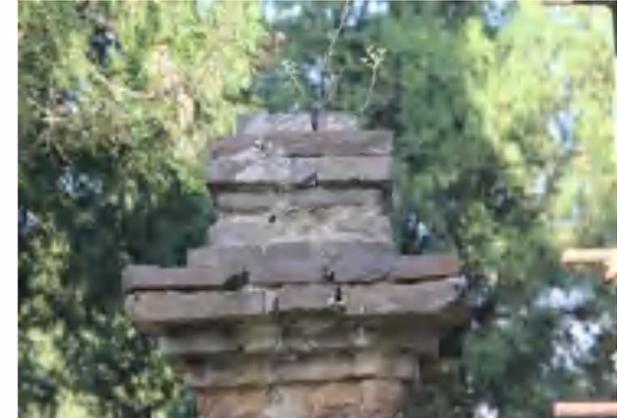
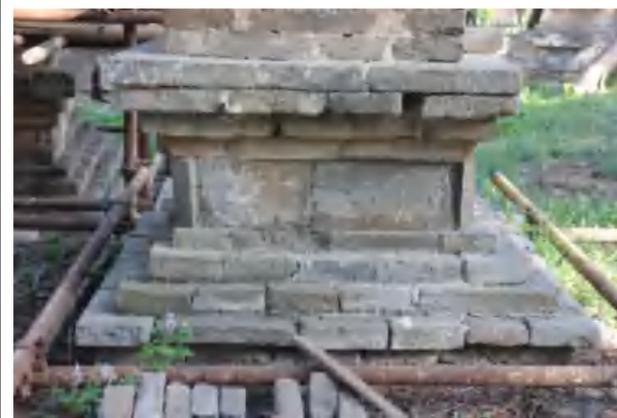
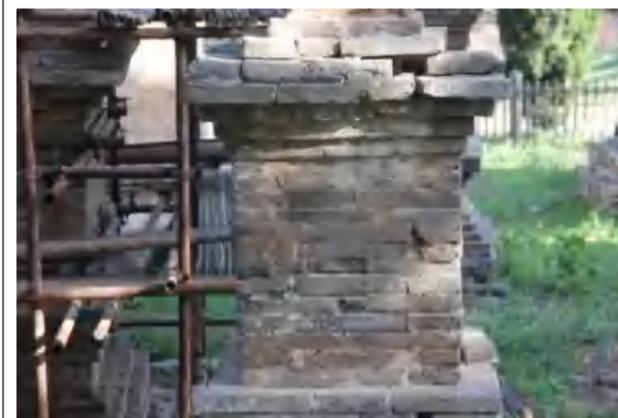
<p>西立面：头层塔檐局部青砖缺失。（自西北角方向拍）</p>	<p>西立面：二、三层塔檐及塔顶砌浆流失严重；塔顶生长杂草；三层塔身现状较好。</p>	<p>北立面：塔座局部砌浆流失，青砖轻微酥碱。</p>	<p>北立面：一层塔身现状保存相对较好，局部青砖轻微酥碱。</p>

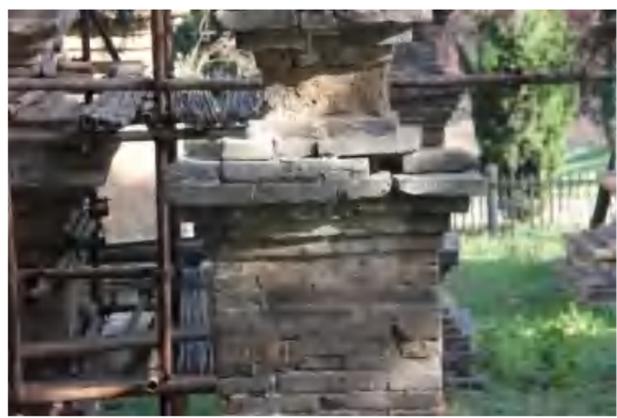
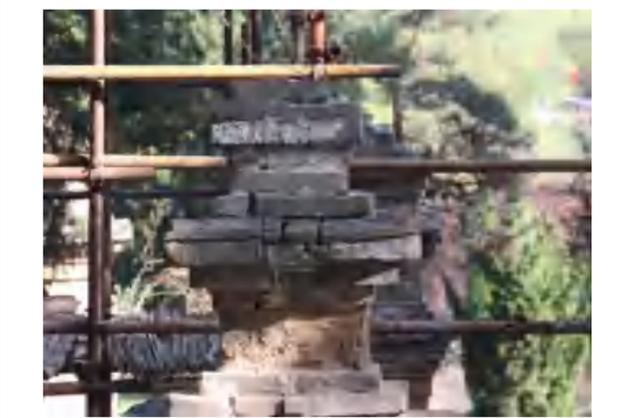
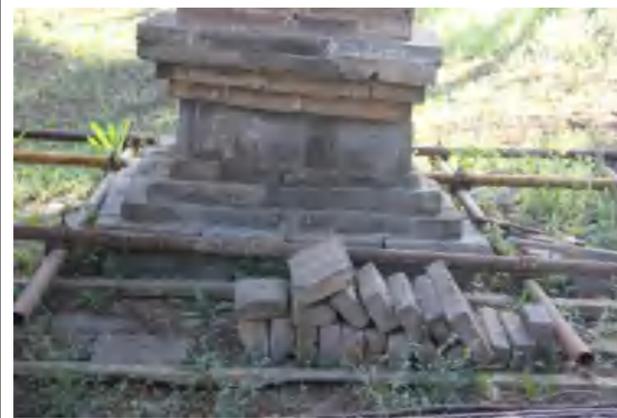
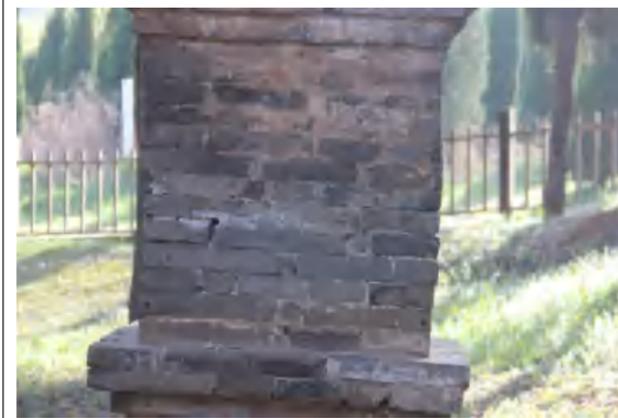
<p>北立面：头层塔檐局部砌浆流失，青砖缺失。</p>	<p>北立面：二、三层塔身现状相对较好，表面残存附着物疑似为原抹灰；二层塔檐砌浆流失严重，中部青砖断裂一块；三层塔檐现状较好。</p>	<p>东立面：塔座砌浆松动、流失，局部生长杂草。</p>	<p>东立面：一层塔身基本酥碱、砌浆流失。</p>

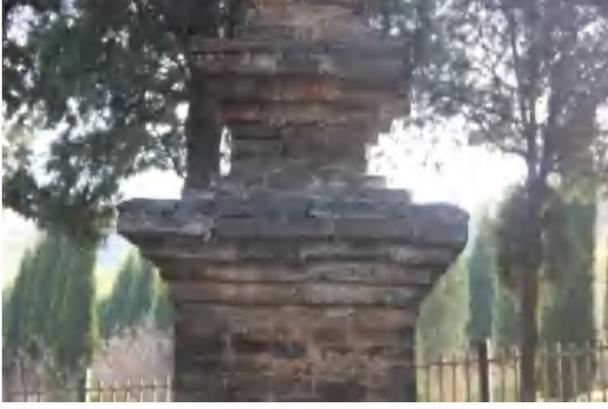
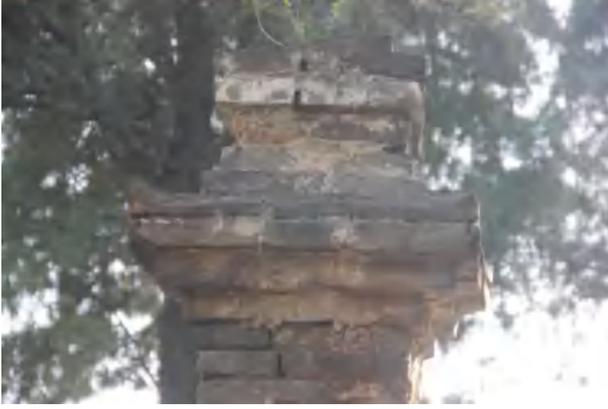
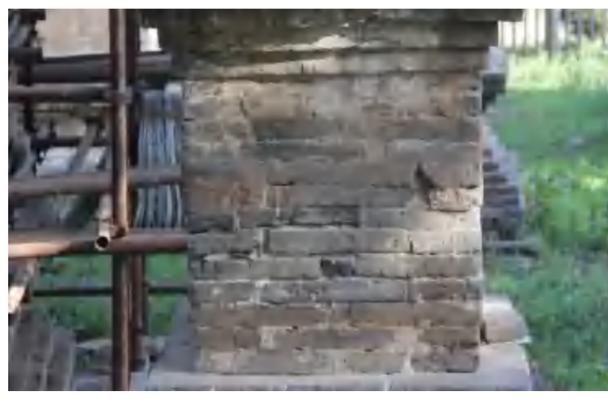
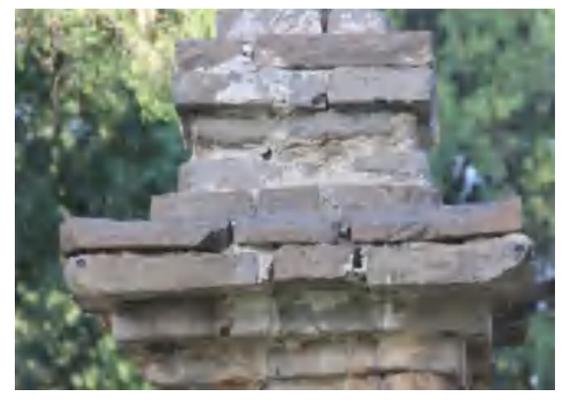
东立面：头、二层塔檐及二层塔身砌浆流失；局部生长杂草。	东立面：三层塔身现状较好；三层塔檐及塔顶砌浆流失严重，塔顶生长杂草。	塔身残存抹灰。	白灰砌筑。

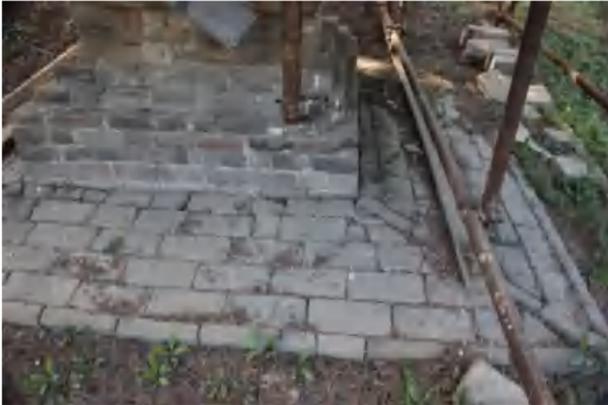
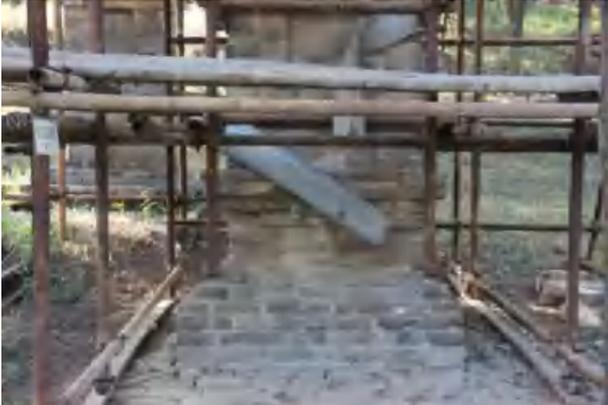
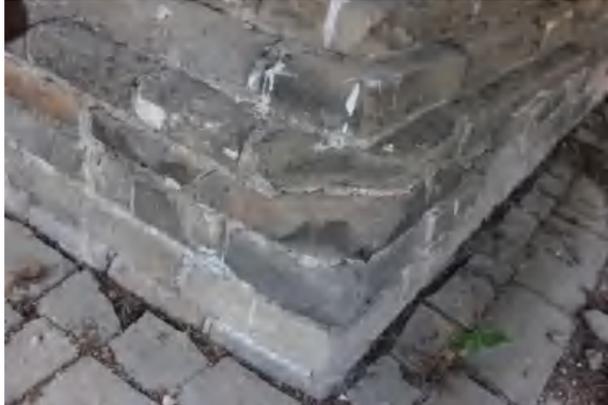
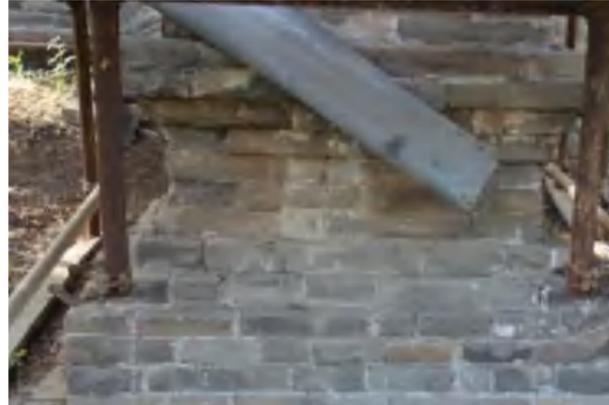
<p>后做散水。</p>	<p>南立面：塔座现状整体保存较好，东南角局部青砖有缺损；束腰局部有轻微酥碱。</p>	<p>南立面：东南角青砖缺损。</p>	<p>南立面：束腰青砖酥碱。</p>

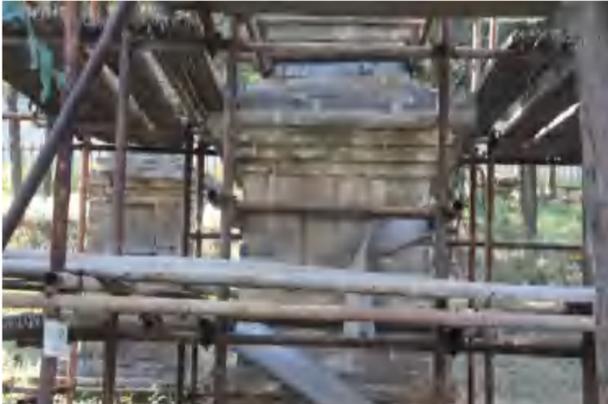
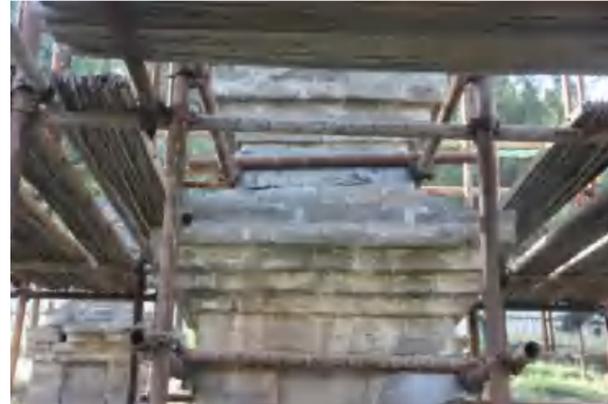
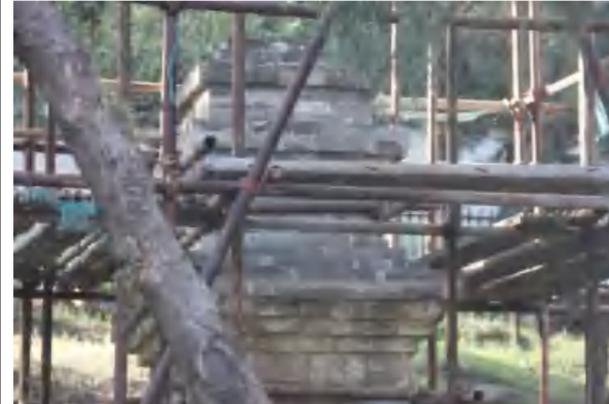
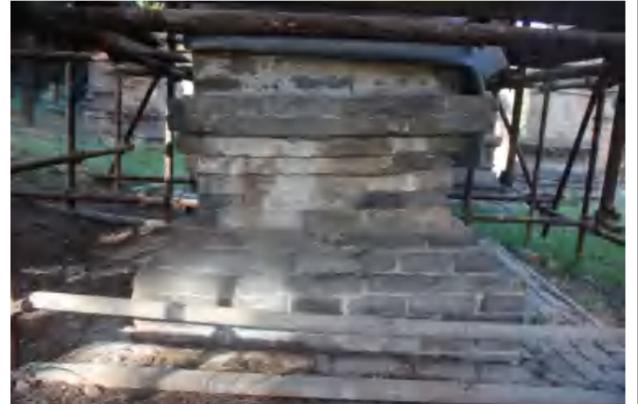
<p>南立面：一层塔身现状整体保存较好。</p>	<p>南立面：一层塔檐现状保存较好。</p>	<p>南立面：一层塔檐以上部位现状保存较好。</p>	<p>西立面：塔座现状整体保存较好；局部有砌浆粉化、酥碱、流失；南侧局部有青砖酥碱；表面附着物疑似残存的灰皮。</p>

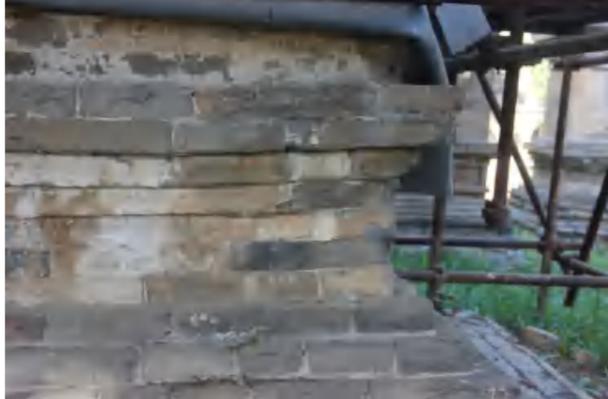
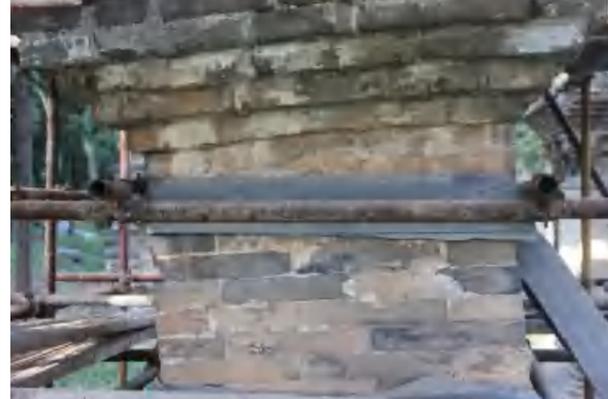
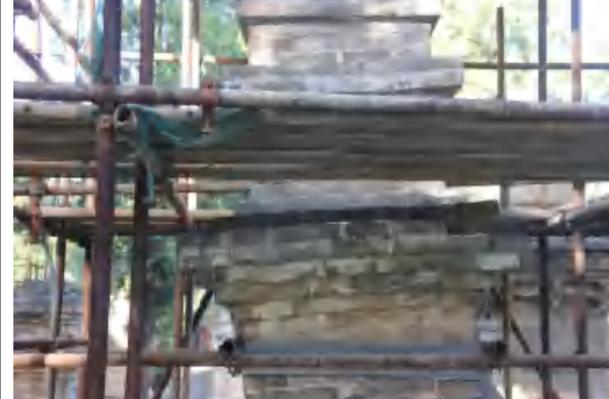
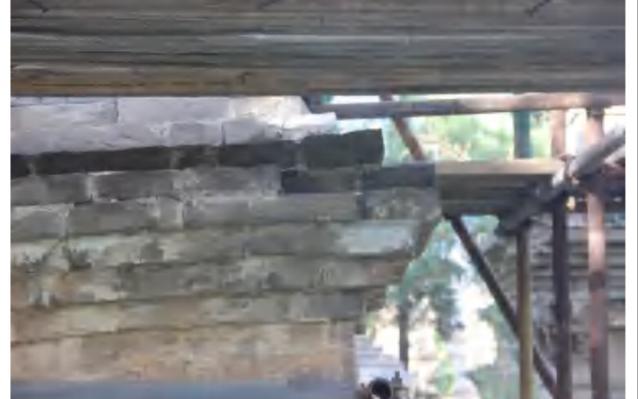
<p>西立面：塔座南侧局部有青砖酥碱。</p>	<p>西立面：局部砌浆流失；表面附着物疑似残存的灰皮。</p>	<p>西立面：一层塔檐南侧青砖缺失，其余部分保存较好。</p>	<p>西立面：一层塔檐青砖缺失。</p>

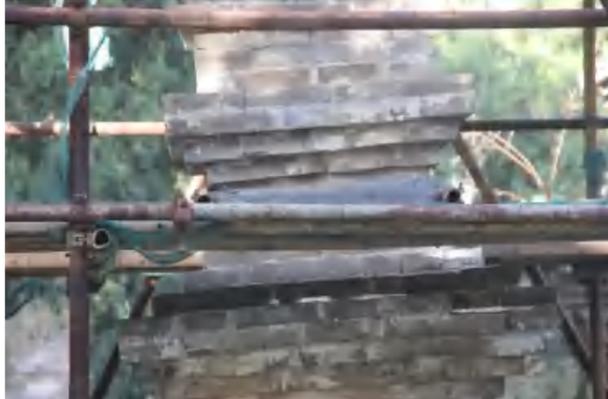
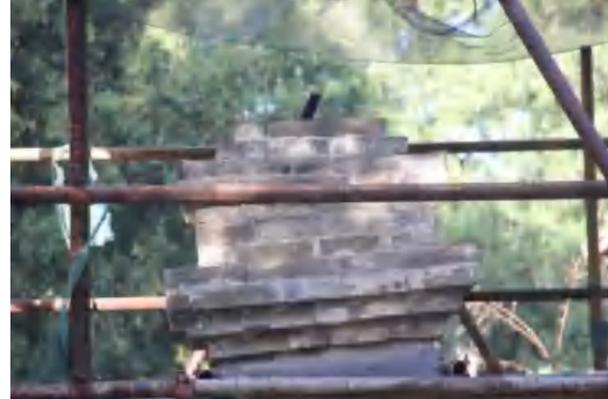
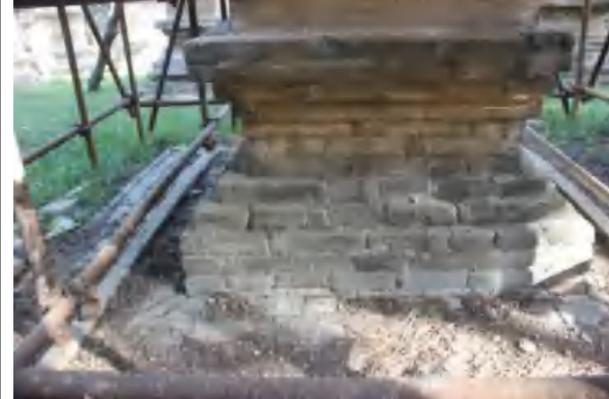
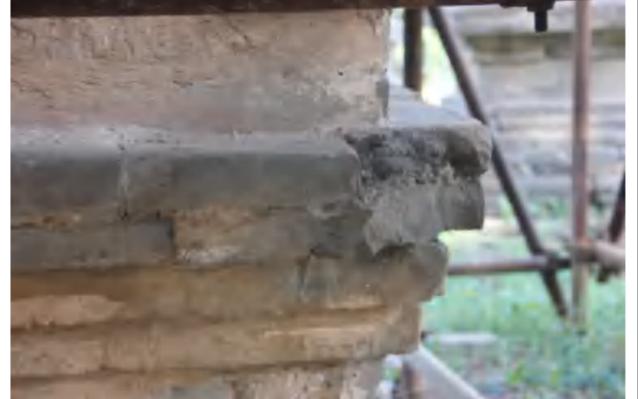
<p>西立面：二层塔身被包裹残损不详；二层塔檐现状较好。</p>	<p>西立面：三层塔身、塔檐及塔顶现状较好。</p>	<p>北立面：塔座西北角有青砖缺损，其余现状保存较好。</p>	<p>北立面：西北角青砖缺损。</p>

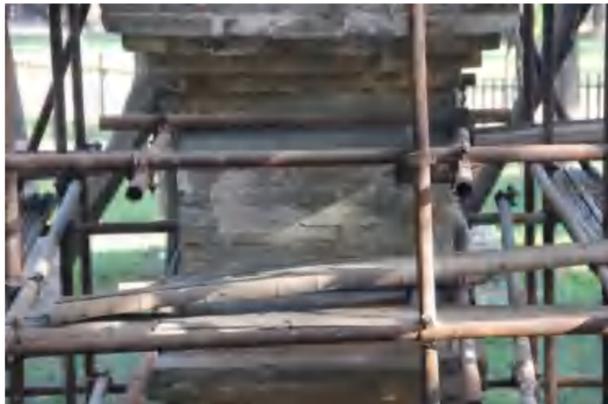
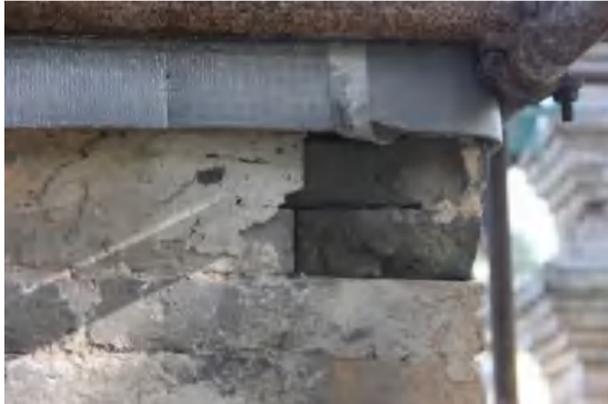
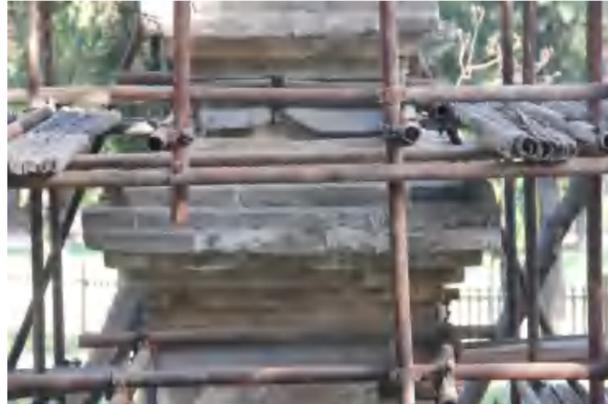
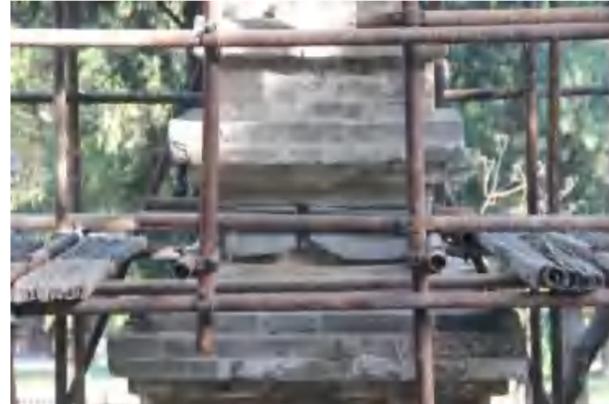
<p>北立面：一层塔身西侧局部酥碱，砌浆流失，其余现状保存较好。</p>	<p>北立面：一层塔身西侧青砖酥碱。</p>	<p>北立面：一层塔檐现状保存较好。</p>	<p>北立面：二层塔身被包裹，残损情况不详；二层塔檐现状较好。</p>

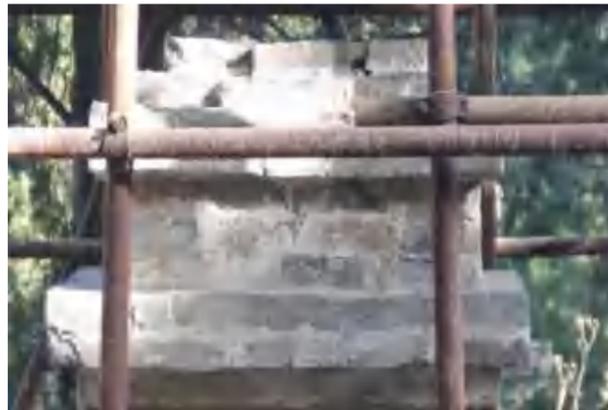
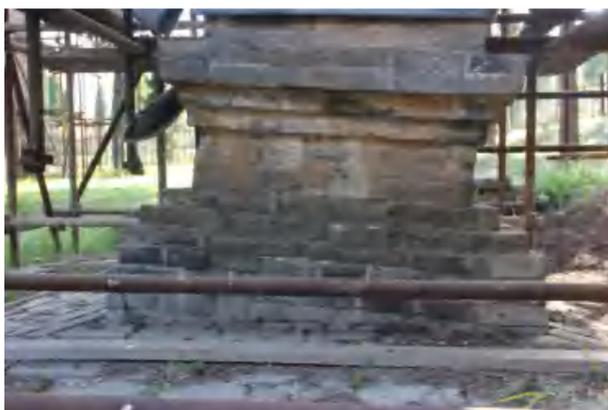
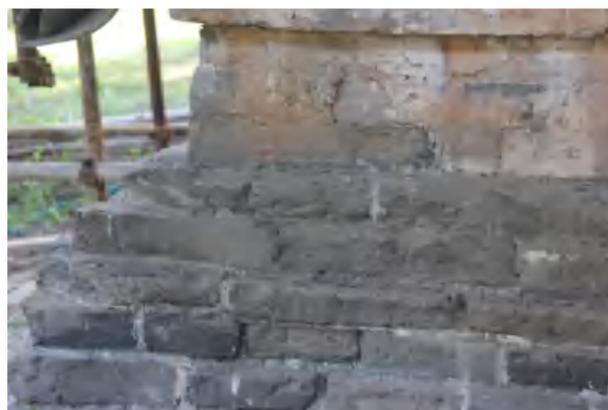
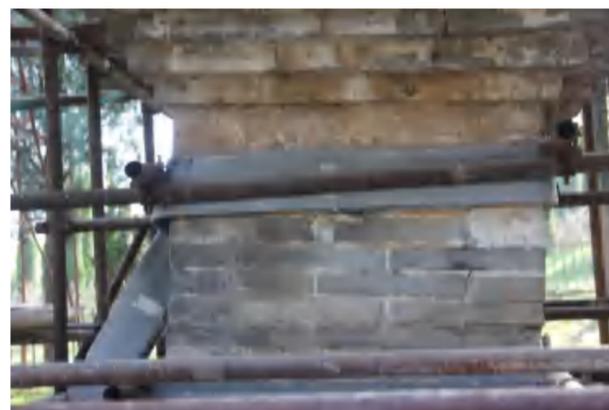
<p>北立面：三层塔身及塔檐现状较好；塔顶缺青砖2块，缺损1块。</p>	<p>东立面：局部砌浆粉化、酥碱、流失，束腰下部青砖有轻微酥碱，其余现状保存较好。</p>	<p>东立面：塔座局部酥碱。</p>	<p>东立面：一层塔身现状较好；局部残存灰皮。</p>

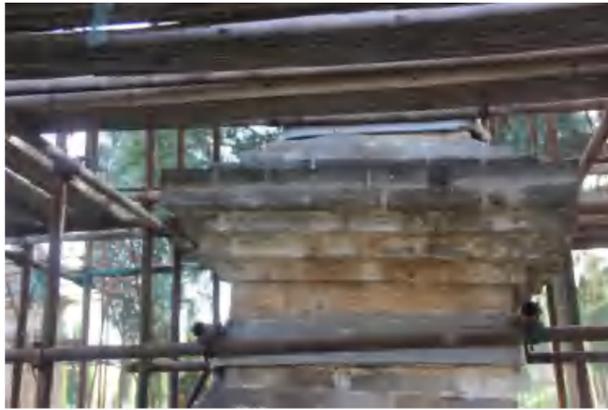
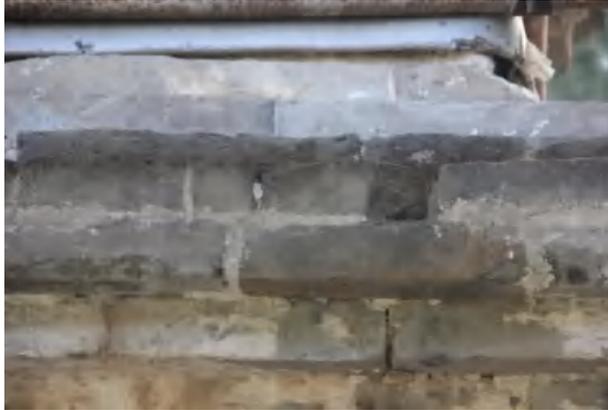
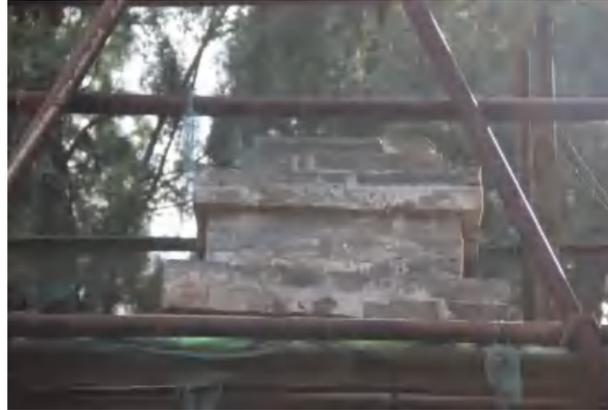
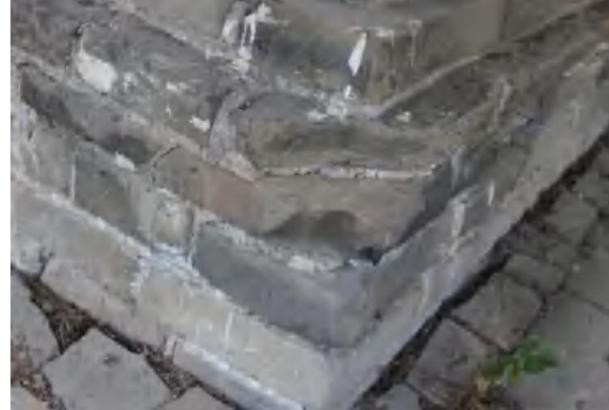
<p>东立面：一层塔檐局部缺损，其余现状较好。</p>	<p>东立面：一层塔檐局部缺损。</p>	<p>东立面：二层塔身被包裹，现状情况不详；二、三层塔檐、三层塔身及塔顶现状较好。</p>	<p>白灰砌筑。</p>

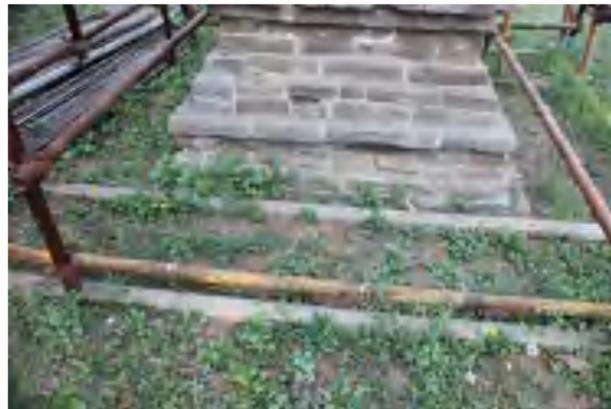
现有地坪。杂草丛生，后期未做散水。

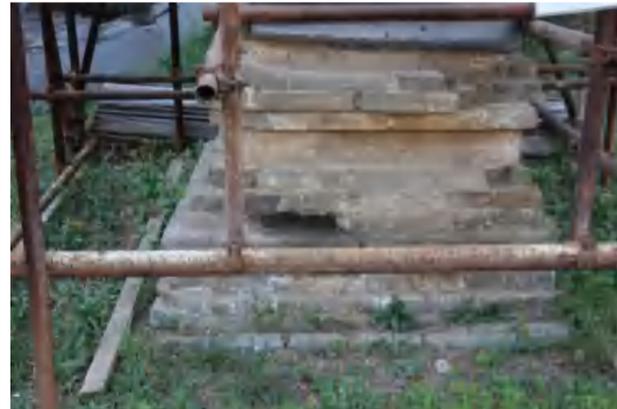
名称	部位	现状基本做法(单位:mm)	存在残损问题		文物病害成因分析	评估
大方普公之塔	地面	无散水。	地面后被抬高;		现有地坪是因为山洪裹挟搬运泥沙淤积而形成。	目前不宜清理淤积的泥沙。
			后期未做散水,地面杂草丛生。			—————
	塔体	塔体为青砖(335*180*65)白灰糙砌,灰缝不岔分;各面现存淡黄色刷饰。	塔座	南立面:束腰以下部分青砖酥碱4块;	1、砖、灰等材料在经年累月风雪雨水侵蚀及冻融作用下,逐渐粉化、酥碱、开裂等; 2、年久失修,缺少日常保养。	其中1块酥碱严重导致上层砖悬空。其余暂不影响整体安全。
				南立面:上枋东南角青砖破损2块;		暂不影响整体安全。
				西立面:束腰西侧青砖轻微酥碱1块;		
北立面:上枋西侧青砖严重破损3块;						
		东立面:现状保存较好。	—————	暂不干预。

南立面：塔座多处酥碱、缺损。

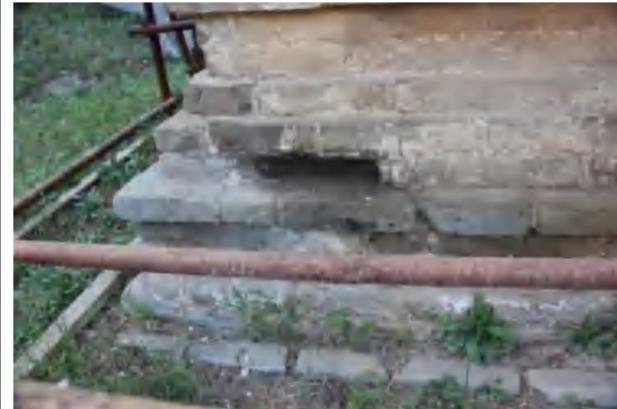
南立面：塔座西侧局部酥碱。

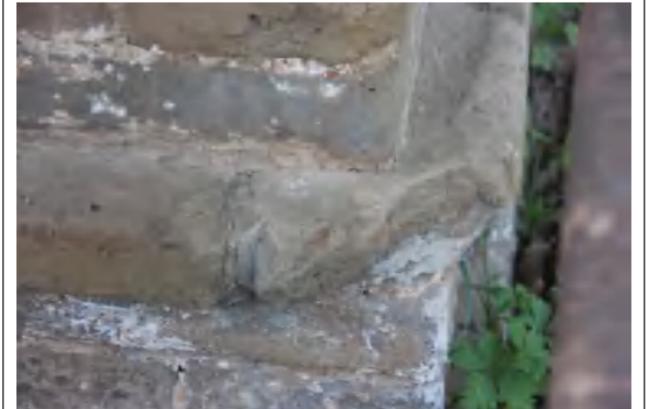
南立面：东南角局部青砖缺角。

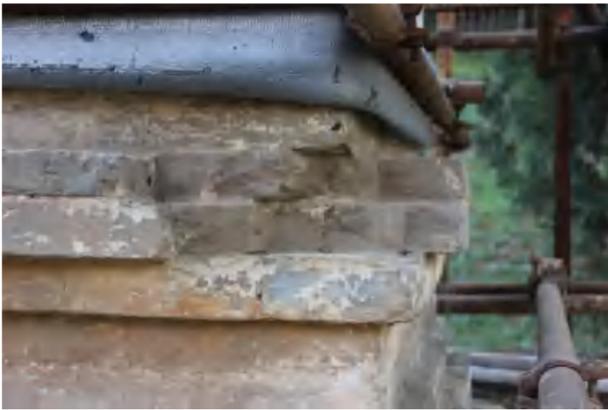
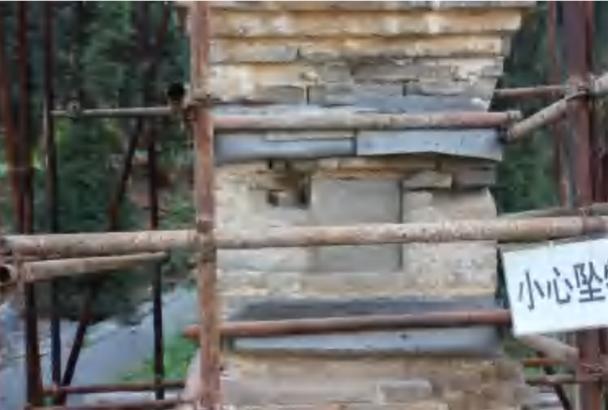
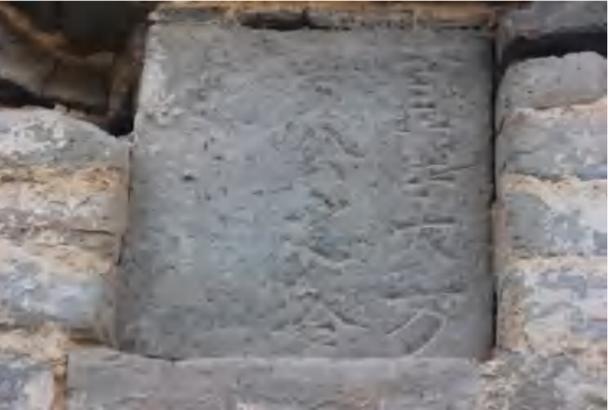
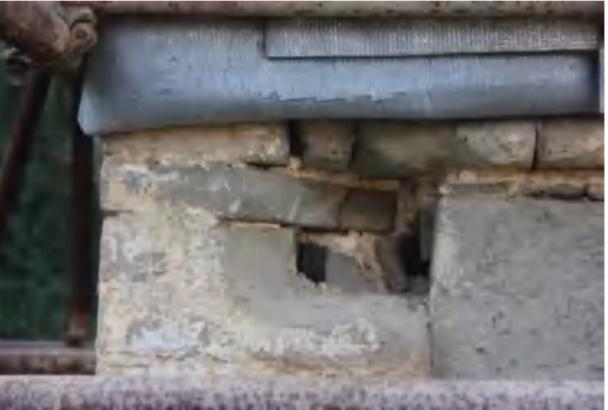
塔身	一层	南立面：塔额东西侧局部砌浆流失严重共约 0.2 m <sup>2</sup> ；	1、砖、灰等材料在经年累月风雪雨水侵蚀及冻融作用下，逐渐粉化、酥碱、开裂等； 2、年久失修，缺少日常保养。	若不及时处理，雨水会渗入更深，砌浆流失更厉害，增加滋生植物的可能性，综合因素作用下，病害越来越严重。	
		南立面：塔额西侧青砖酥碱严重 2 块；			残损严重，对上层砖的支撑面积较小，使其上层砖悬空。			
		南立面：塔额东侧青砖破损严重 1 块；			暂不影响整体安全。			
		西立面：局部青砖轻微酥碱 1 块；						
		北立面：被遮盖部位残损情况不详，其余部位现状整体保存较好；						
		东立面：被遮盖部位残损情况不详，局部轻微酥碱，其余部位现状整体保存较好。						待施工进场后进一步补充勘察，并根据实际残损情况补充有针对性、符合文物修缮要求的措施。
		南立面：塔身遮盖残损情况不详；						
		西立面：塔身遮盖残损情况不详；						
		北立面：塔身遮盖残损情况不详；						
		东立面：塔身遮盖残损情况不详。						
		南立面：现状保存较好；						
		西立面：被遮盖残损情况不详；						待施工进场后进一步补充勘察，并根据实际残损情况补充有针对性、符合文物修缮要求的措施。
		北立面：局部轻微酥碱，其余部位被遮盖残损情况不详；						
		东立面：被遮盖残损情况不详；						
		塔檐	一层	南立面：西侧檐角缺损严重约 0.2 m <sup>2</sup> ；	1、砖、灰等材料在经年累月风雪雨水侵蚀及冻融作用下，逐渐	导致上层青砖局部悬空。		
				西立面：南北侧檐角缺损严重共约 0.2 m <sup>2</sup> ；

<p>南立面：塔座上枋东南角青砖缺角。</p>	<p>南立面：一层塔身局部酥碱、砌浆流失严重；塔额上方被遮盖，残损情况不详。</p>	<p>南立面：塔额。</p>	<p>南立面：塔额西侧呈坡状酥碱较深；砌浆流失。</p>

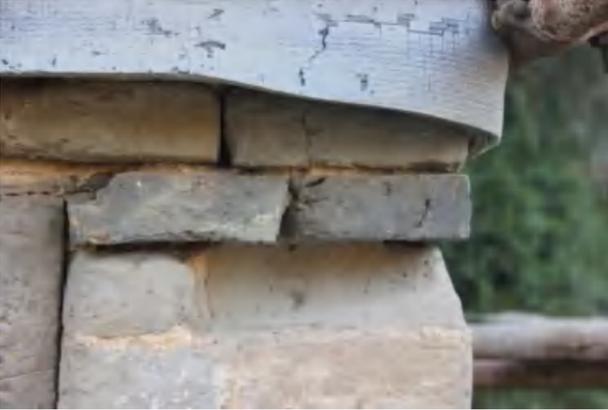
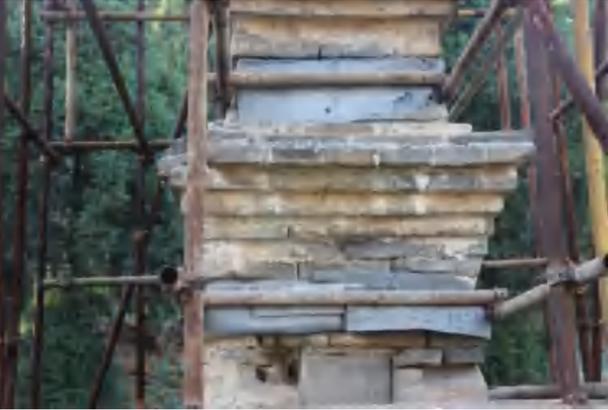
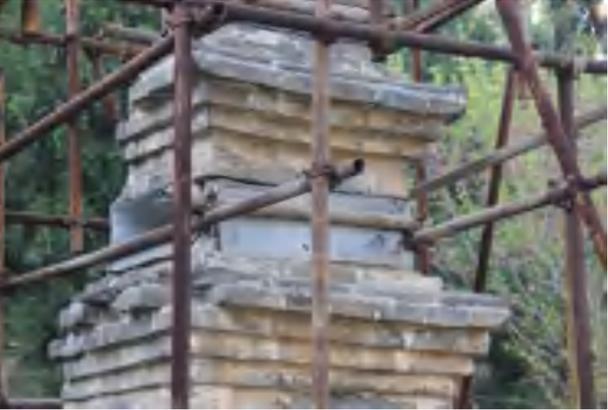
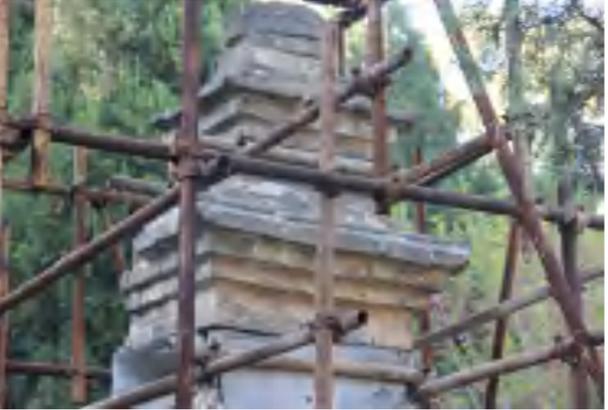
<p>南立面：塔额东侧青砖酥碱，砌浆流失严重。</p>	<p>南立面：一层塔檐，表面残存黄色刷饰。</p>	<p>南立面：一层塔檐西南角局部青砖缺失严重；其余保存较好；二层塔身被遮盖，残损情况不详。</p>	<p>南立面：二层塔檐现状保存较好，表面残存黄色刷饰。</p>

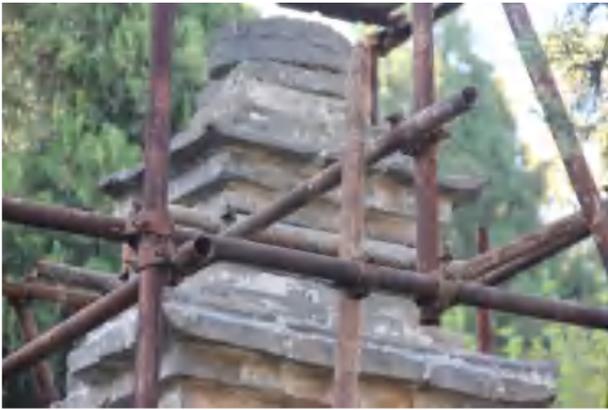
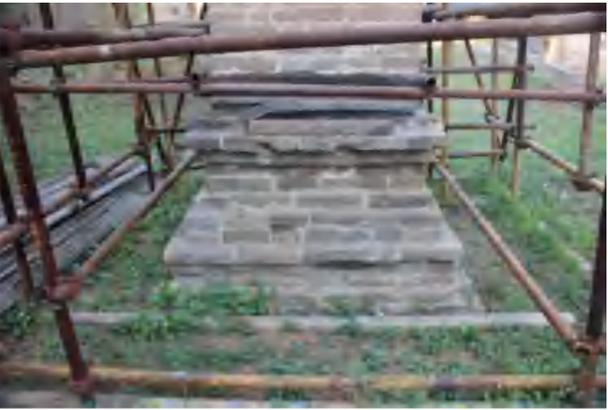
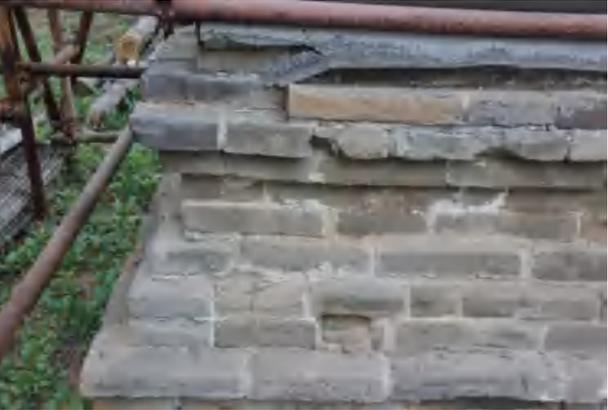
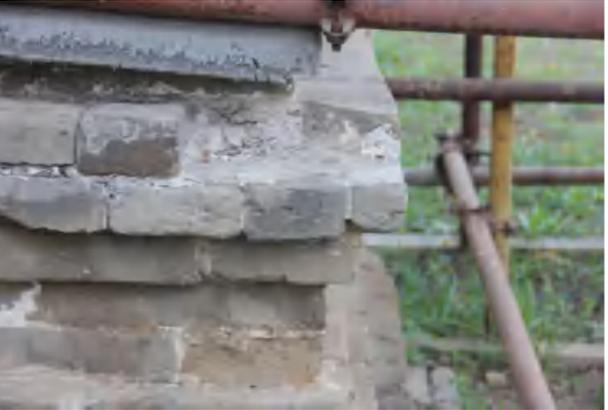
<p>南立面：三层塔身、塔檐及塔顶现状保存较好。</p>	<p>西立面：塔座局部轻微酥碱，上枋有缺损，其余现状保存较好。</p>	<p>西立面：塔座局部轻微酥碱；上枋西南角缺失青砖。</p>	<p>西立面：塔座上枋东南角缺失青砖。</p>

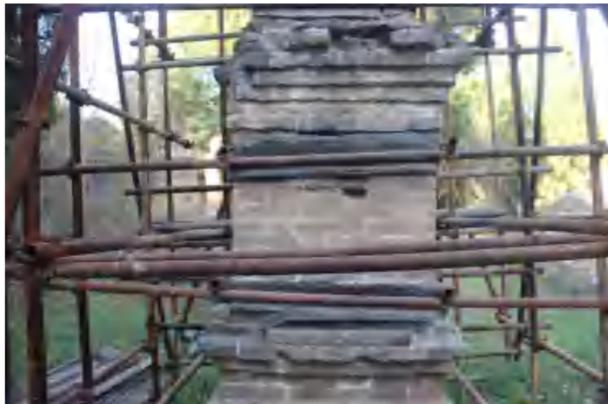
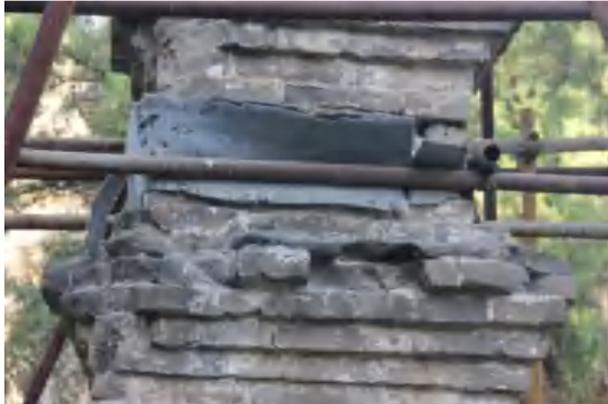
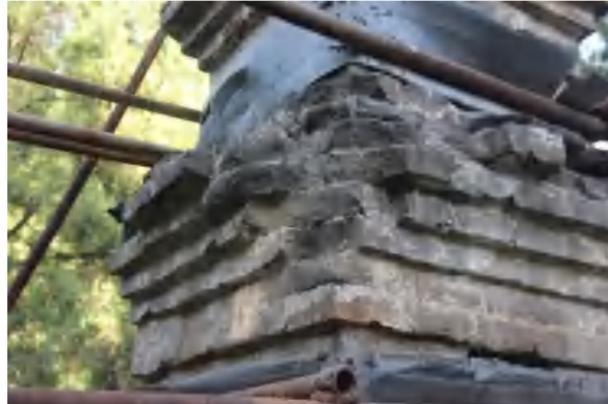
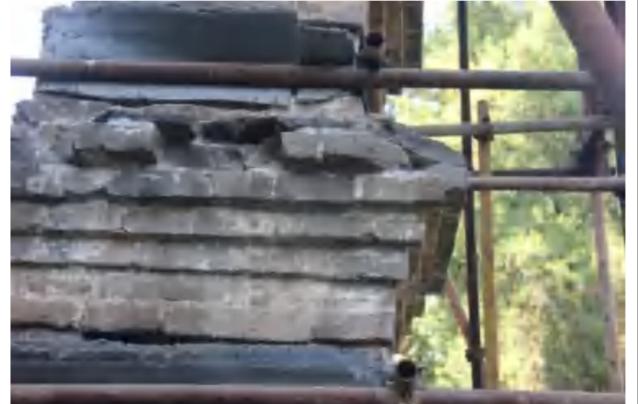
<p>西立面：一层塔身局部酥碱，被遮盖部位残损情况不详，其余现状保存较好。</p>	<p>西立面：一层塔檐多处青砖缺损；二层塔身被遮盖残损情况不详。</p>	<p>西立面：一层塔檐西北角缺损严重。</p>	<p>西立面：一层塔檐中部及西南角缺损严重。</p>

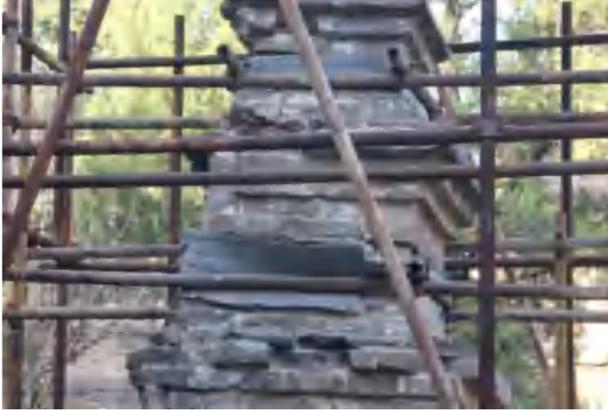
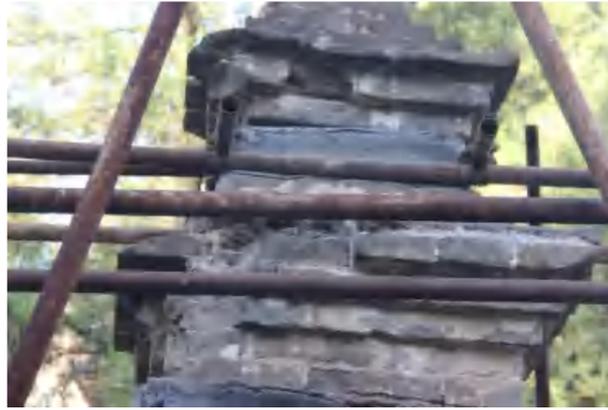
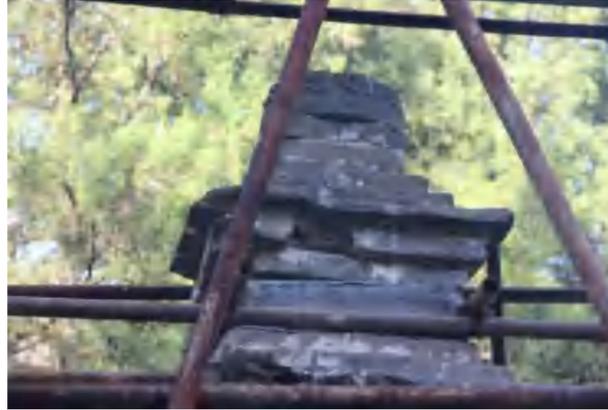
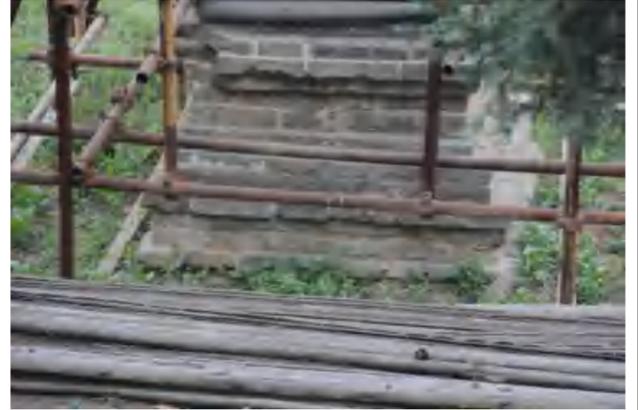
<p>西立面：二层塔檐局部缺损，其余部位保存较好。</p>	<p>西立面：二层塔檐西南角缺损严重；三层塔身被遮盖残损情况不详。</p>	<p>西立面：三层塔檐局部缺损严重；塔顶保存较好。</p>	<p>北立面：塔座局部缺损，其余部位保存较好。</p>
