全国重点文物保护单位

少林寺塔林维修保护工程（一期）勘察设计方案  
（核准版）

北京建工建筑设计研究院

2021年7月

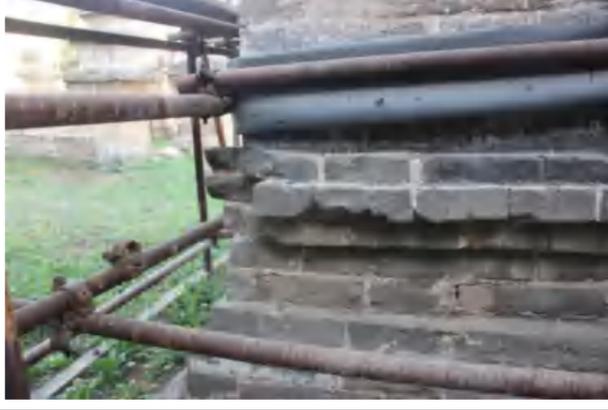
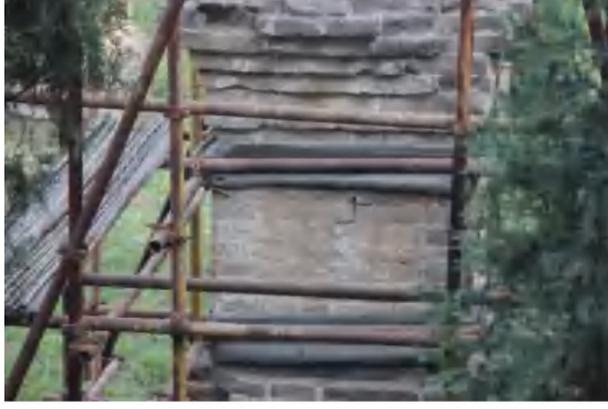
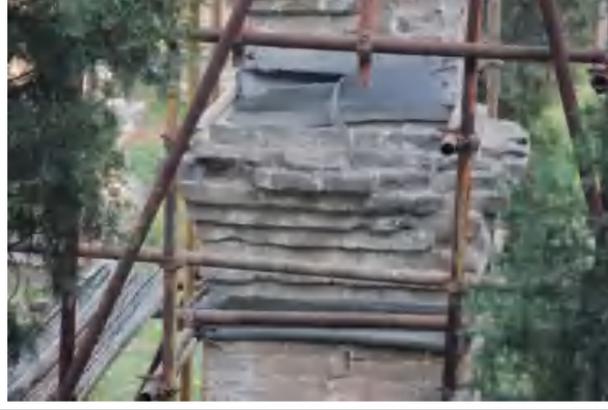
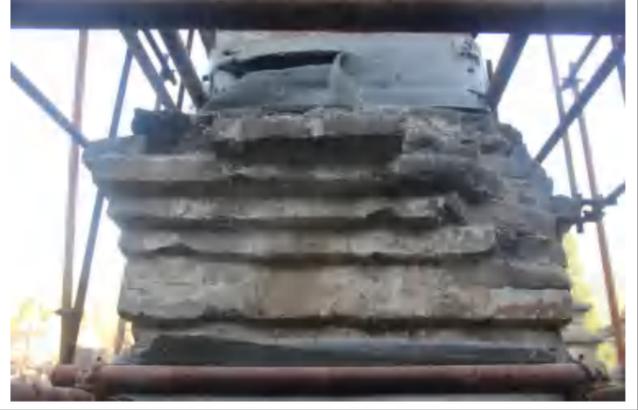
<p>北立面：塔座上枋东北角青砖缺损严重。</p>	<p>北立面：一层塔身被遮盖的部位残损情况不详，其余部位现状保存较好。</p>	<p>北立面：一层塔檐局部缺损。</p>	<p>北立面：一层塔檐东北角青砖缺损；西北角缺角严重。</p>

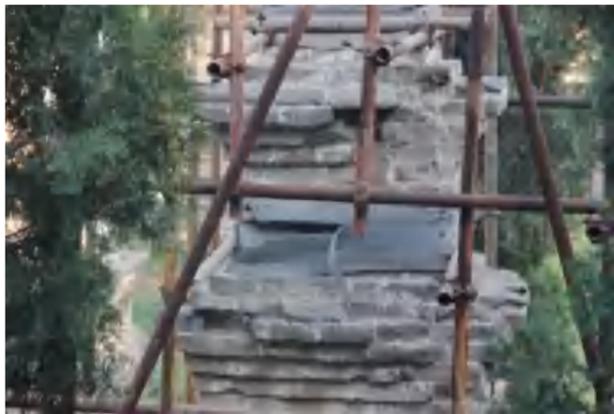
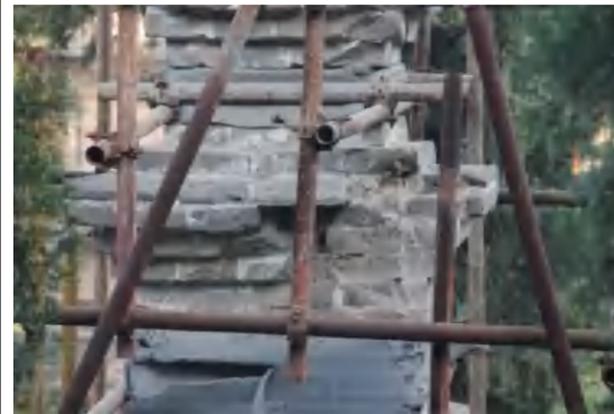
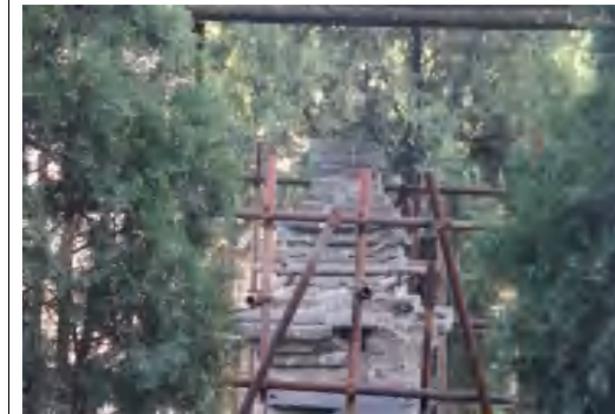
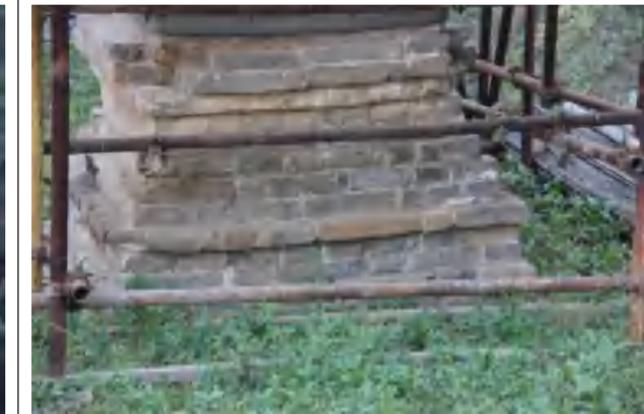
<p>北立面：二层塔身被遮盖残损情况不详；二层塔檐局部缺损。</p>	<p>北立面：二层塔檐西北角缺损严重。</p>	<p>北立面：三层塔身局部轻微缺损，被遮盖部位残损情况不详；三层塔檐及塔顶现状较好。</p>	<p>东立面：塔座局部缺损，其余部位现状保存较好。</p>

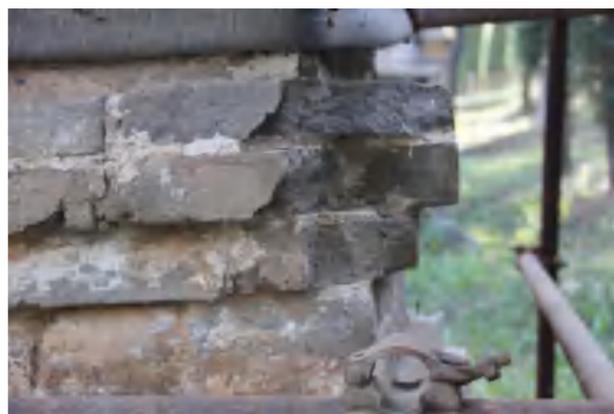
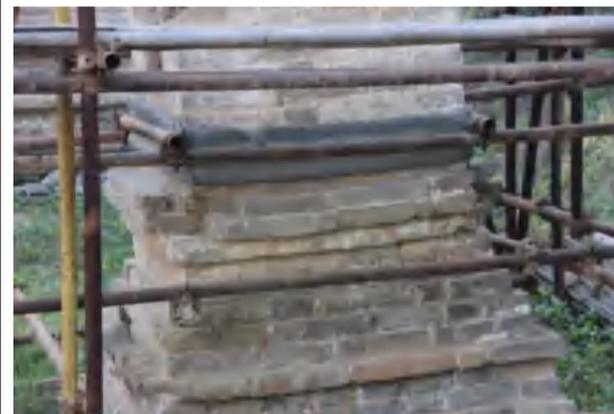
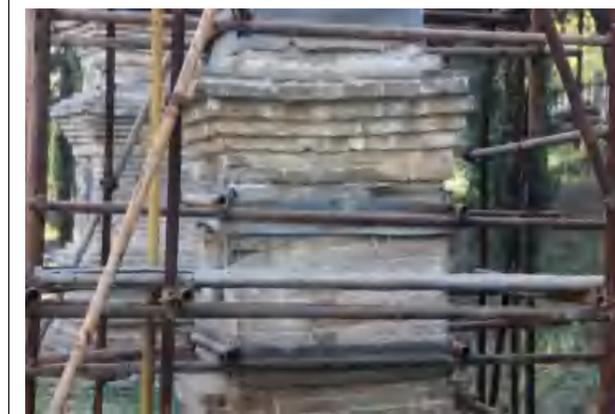
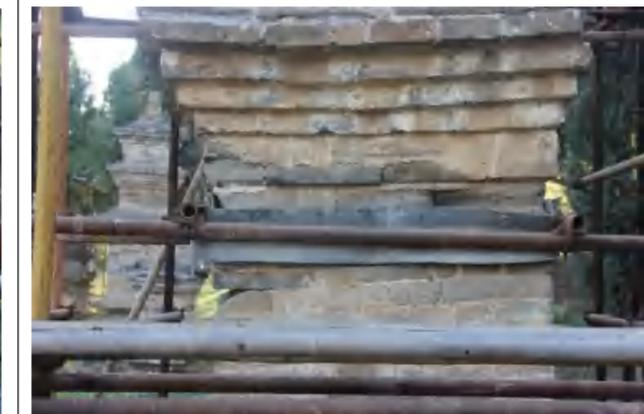
<p>东立面：塔座上枋东北角缺损；从缺损处可以看出用白灰砌筑。</p>	<p>东立面：塔座上枋东南角缺损。</p>	<p>东立面：一层塔身局部被遮盖残损情况不详。</p>	<p>东立面：一层塔身局部酥碱；表面残存刷饰。</p>

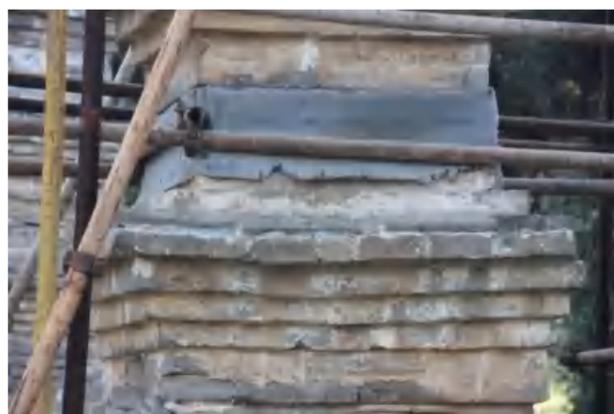
<p>东立面：一层塔檐现状较好；二层塔身被遮盖残损情况不详。</p>	<p>东立面：二层塔檐局部轻微破损，其余现状较好。</p>	<p>东立面：三层塔身被遮盖残损情况不详。</p>	<p>东立面：三层塔檐轻微破损；塔顶现状保存较好。</p>

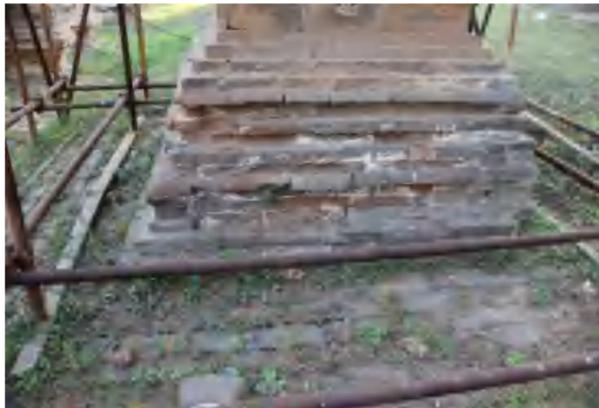
<p>后做散水，砖缝杂草丛生。</p>	<p>南立面：塔座局部酥碱。</p>	<p>南立面：塔座西南角底部缺失青砖 2 块；局部酥碱严重。</p>	<p>南立面：塔座砌浆流失严重。</p>

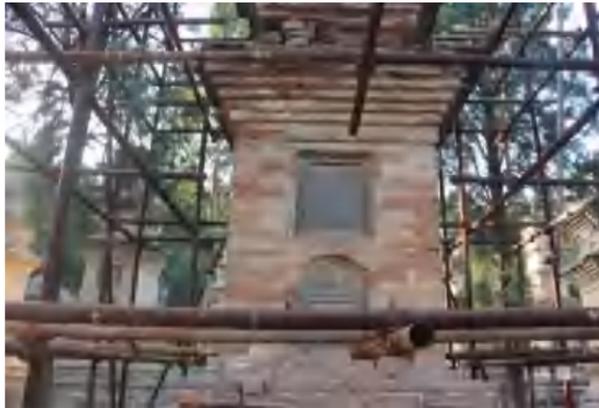
<p>南立面：一层塔身。</p>	<p>南立面：塔额。</p>	<p>南立面：塔额西侧局部砖酥碱、砌浆流失。</p>	<p>南立面：一层塔身底部酥碱、缺损严重，但暂不影响安全。</p>

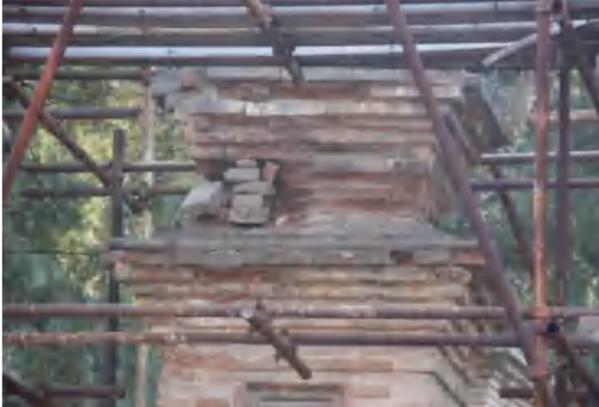
<p>南立面：一层塔檐局部酥碱，砌浆流失；二层塔身酥碱、缺损严重，暂用砖块支顶。</p>	<p>南立面：一层塔檐局部缺损，下层砖酥碱严重，导致上层砖悬空部位较多（红色框内）。</p>	<p>南立面二层转角部位缺损；局部下层砖酥碱严重，导致上层砖悬空部位较多（红色框内）。</p>	<p>南立面：二层塔身西南角酥碱、缺损严重；上部砖悬空，临时用砖块支顶。</p>

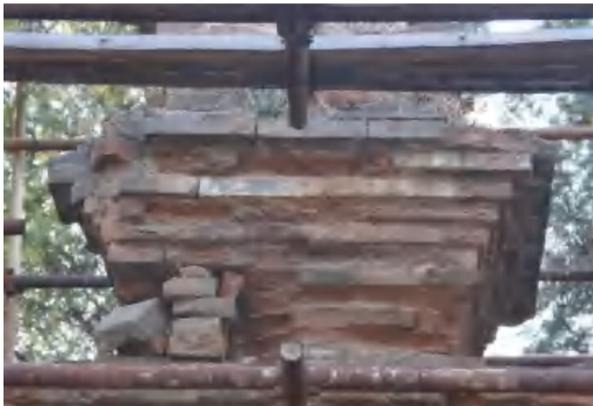
<p>南立面：二层塔檐局部酥碱；西南角缺损严重；杂草丛生。</p>	<p>南立面：三层塔身、塔檐及塔顶杂草丛生，砌浆流失；局部缺损严重。</p>	<p>西立面：塔座局部酥碱；砌浆流失。</p>	<p>西立面：塔座束腰上方局部砖酥碱严重。</p>

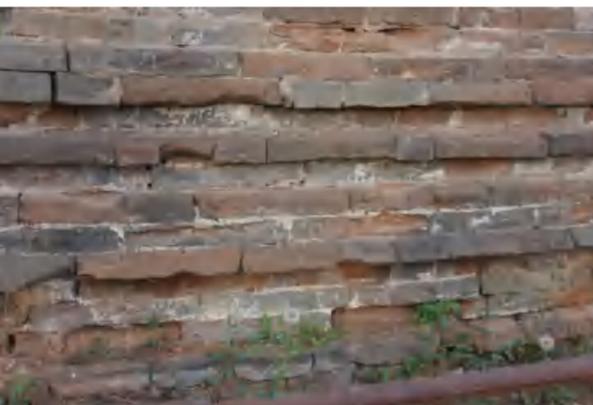
<p>西立面：塔座中部下方砖缝滋生杂草；砌浆流失，多处轻微酥碱。</p>	<p>西立面：塔座东南角部位，砖缝滋生杂草；砌浆流失，多处轻微酥碱。</p>	<p>西立面：塔座西南角部位，砖缝滋生杂草；砌浆流失，多处轻微酥碱。</p>	<p>西立面：一层塔身，局部砌浆流失、轻微酥碱。</p>

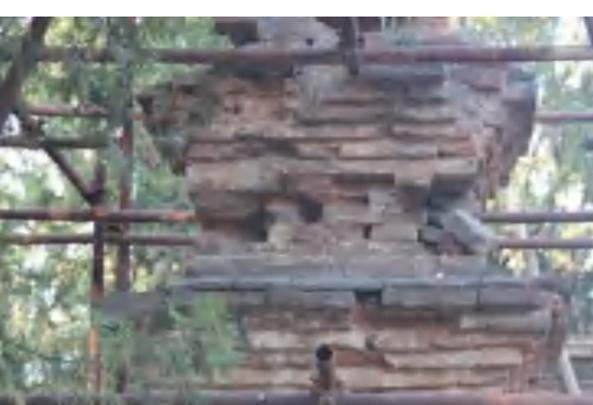
<p>西立面：一层塔檐局部轻微酥碱，砌浆流失；二层塔身酥碱、缺损严重，西南角临时用砖块支顶。</p>	<p>西立面：二层塔檐缺损严重；三层塔身局部缺损</p>	<p>西立面：三层塔身局部缺损；三层塔檐及塔顶局部缺损。</p>	<p>北立面：局部缺损、酥碱，砌浆流失。</p>

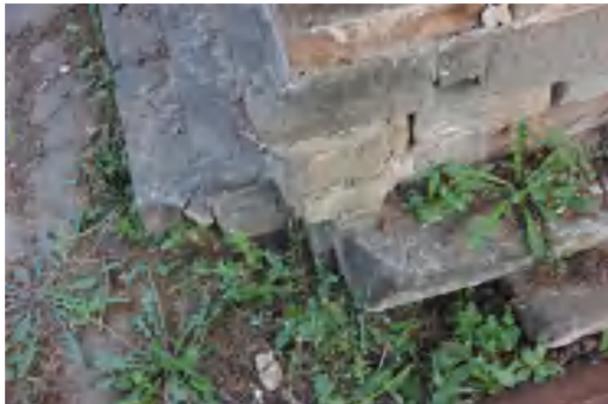
<p>北立面：塔座东北角缺失青砖。</p>	<p>北立面：塔座砌浆流失。</p>	<p>北立面：塔座局部轻微缺损、酥碱。</p>	<p>北立面：一层塔身局部砖轻微酥碱，整体较好。</p>

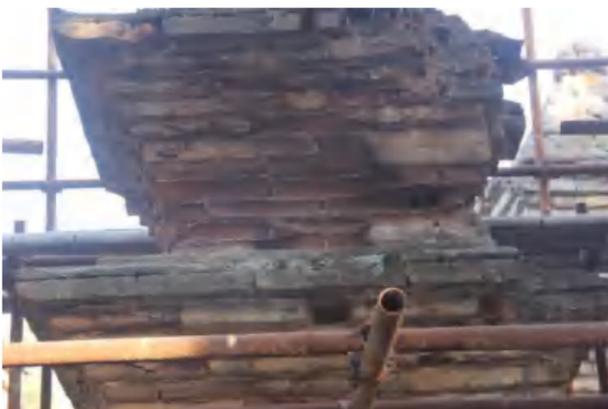
<p>北立面：一层塔檐、二层塔身局部青砖酥碱、缺损，但不影响上层砖；砌浆流失。</p>	<p>北立面：二、三层塔檐、三层塔身及塔顶局部缺损；杂草丛生。</p>	<p>东立面：塔座局部酥碱，砌浆流失。</p>	<p>东立面：塔座北侧砖轻微酥碱；砌浆流失。</p>

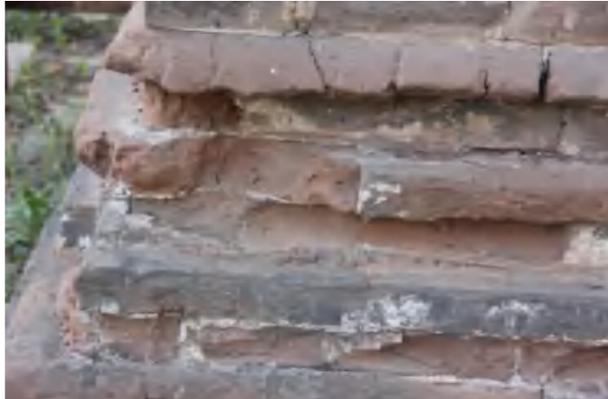
<p>东立面：塔座南侧局部缺损、酥碱。</p>	<p>东立面：一层塔身局部轻微酥碱，整体情况较好。</p>	<p>东立面：一层塔檐局部轻微酥碱；局部砌浆流失。</p>	<p>东立面：二层塔身普遍酥碱；二层塔檐局部轻微酥碱，砌浆流失；三层塔身、檐、顶缺损严重。</p>

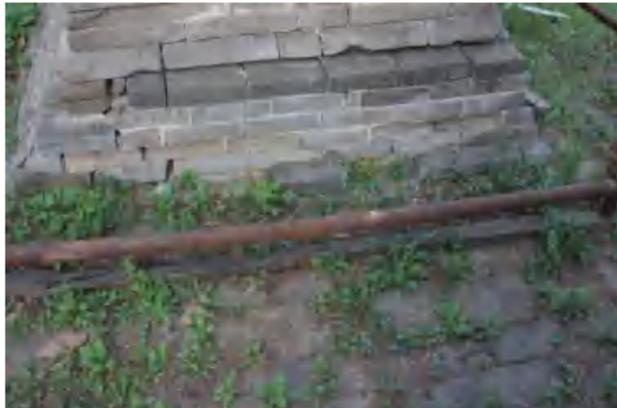
<p>后做散水，砖缝杂草丛生。</p>	<p>南立面：塔座局部砌浆流失，中部有轻微裂缝；下半部分后期包砌。</p>	<p>南立面：塔座中部有竖向裂缝。从砖缝可以看出用白灰砌筑。</p>	<p>南立面：塔座局部砌浆流失。</p>

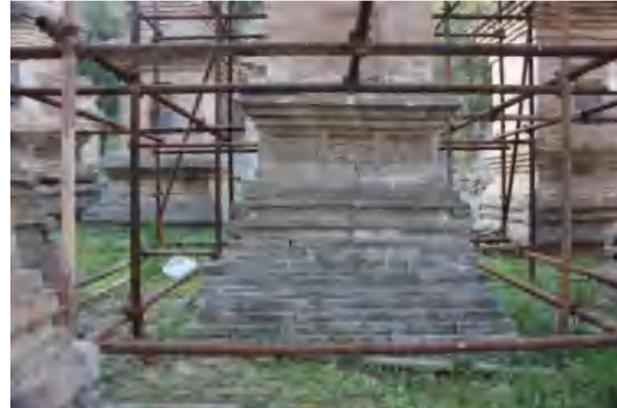
岔分。		南立面	中部有竖向轻微裂缝；	逐渐粉化、酥碱、开裂等； 2、业主单位后做包砌； 3、年久失修，缺少日常保养。	目前暂对安全应无太大影响，但缝隙需要处理，防止雨水内渗。		
					局部砌浆流失约 0.5 m <sup>2</sup> ；		若不及时处理，雨水会渗入更深，砌浆流失更厉害，增加滋生植物的可能性，综合因素作用下，病害越来越严重。		
				西立面	南侧有竖向轻微裂缝；		目前暂对安全应无太大影响，但缝隙需要处理，防止雨水内渗。		
					局部砌浆流失约 1 m <sup>2</sup> ；		同南立面评估内容。		
					束腰以上部位青砖破损 8 块；		虽破损严重，但不影响整体安全，可不作干预。		
					底部北侧后包砌青砖严重酥碱 2 块；		导致上层砖悬空。		
					底部后包砌青砖酥碱 9 块；		暂对塔结构安全影响较小。		
				北立面	底部东、西侧的后包砌青砖松动、位移共 16 块；		失去原作用，应及时处理。		
					底部西侧后包砌青砖酥碱严重 2 块；		导致上层砖悬空。		
				东立面：底部北侧侧的后包砌青砖松动、位移共 11 块。			失去原作用，应及时处理。		
				塔身	一层		南立面：现状保存较好；	-----	暂不干预。
							西立面：砌浆流失约 0.3 m <sup>2</sup> ；	1、砖、灰等材料在经年累月风雪雨水侵蚀及冻融作用下，逐渐粉化、酥碱、开裂等； 2、年久失修，缺少日常保养。	若不及时处理，雨水会渗入更深，砌浆流失更厉害，增加滋生植物的可能性，综合因素作用下，病害越来越严重。
							北立面：塔铭周边砌浆流失约 0.1 m <sup>2</sup> ；

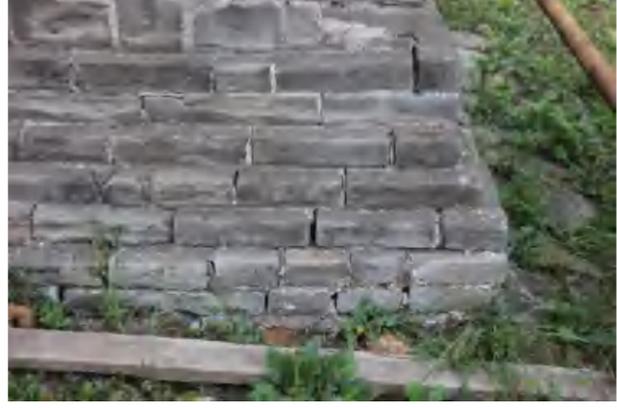
<p>南立面：塔座后期被包砌，砌浆流失。</p>	<p>南立面：一层塔身，整体较好。</p>	<p>南立面：塔额。</p>	<p>南立面：砖雕隔扇。</p>

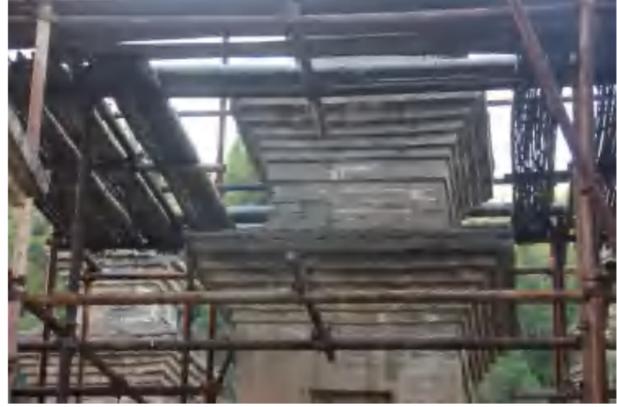
<p>南立面：一层塔檐及二层塔身、塔檐，局部长草，砌浆流失，其余较好。</p>	<p>南立面：一层塔檐砌浆流失。</p>	<p>南立面：三层塔身被遮挡；三层塔檐及塔顶砌浆流失。</p>	<p>西立面：塔座，中部有竖向开裂。</p>

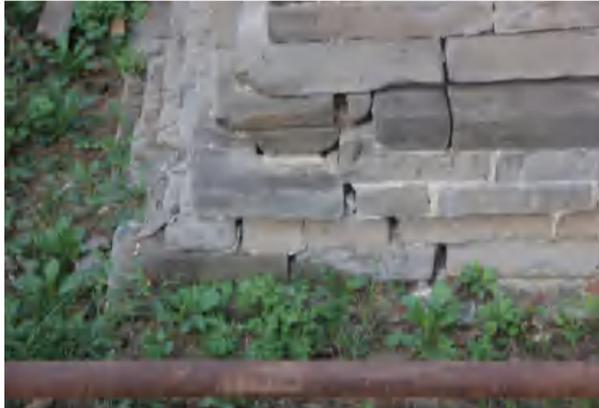
<p>西立面：塔座后用青砖包砌。</p>	<p>西立面：后包砌青砖局部松动，砌浆流失。</p>	<p>西立面：塔座局部砌浆流失。</p>	<p>西立面：塔座上枋青砖断裂。</p>

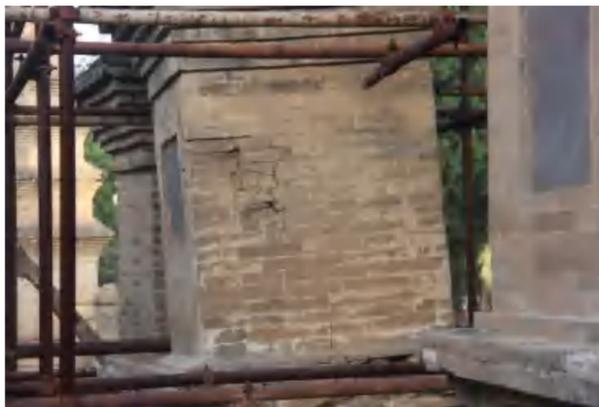
<p>西立面：一层塔身，局部轻微酥碱，砌浆流失。</p>	<p>西立面：一层塔檐，砌浆流失，局部缺损。</p>	<p>西立面：一层塔檐北侧局部缺损。</p>	<p>西立面：二层塔身，轻微酥碱，砌浆流失；二层塔檐相对较好。</p>

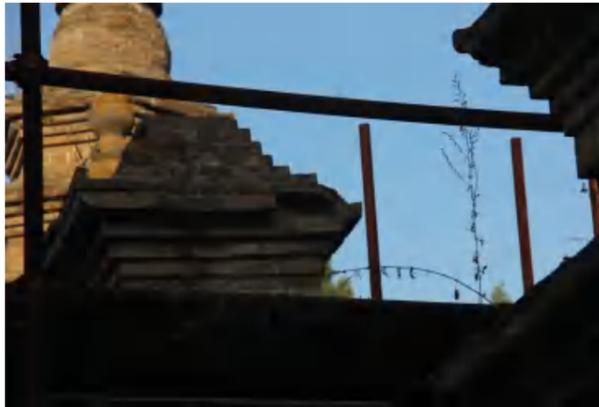
<p>西立面：三层塔身被遮挡，残损不详；三层塔檐局部缺损，砌浆粉化、流失；塔顶砌浆流失。</p>	<p>北立面：塔座。底部后被包砌。</p>	<p>北立面：塔座西侧后包砌青砖松动、位移。</p>	<p>北立面：塔座东侧后包砌青砖松动、位移。</p>

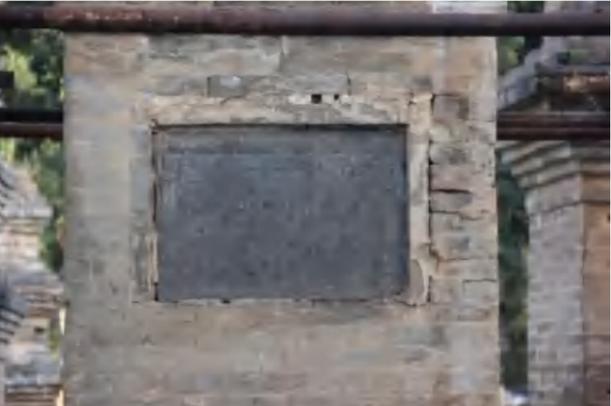
北立面：塔座上部现状较好。	北立面：一层塔身及塔檐。	北立面：塔铭周围砌浆流失。	北立面：一层塔檐砌浆流失。

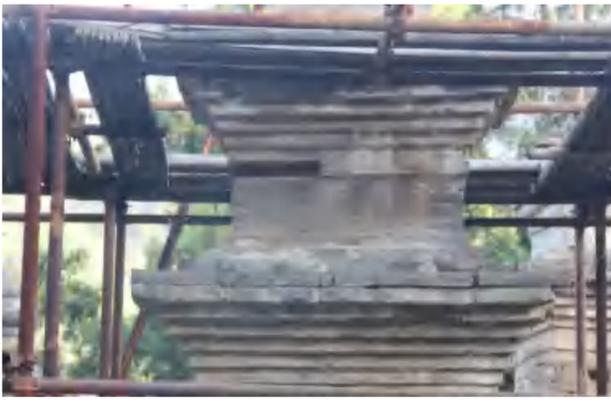
东立面：现状保存较好；	—————	暂不干预。	
		二 层	同一层。	南立面：局部砌浆流失约 0.1 m <sup>2</sup> ；	—————	同一层。	
				西立面：砌浆流失约 0.2 m <sup>2</sup> ；			
				北立面：东侧缺失青砖 1 块；		导致上层砖悬空。	
				东立面：现状保存较好；		暂不干预。	
		三 层	—————	南立面：被遮挡残损情况不详；	—————	待施工进场后进一步补充勘察，并根据实际残损情况补充有针对性、符合文物修缮要求的措施。	
				西立面：被遮挡残损情况不详；			
				北立面：现状保存较好；			
				东立面：被遮挡残损情况不详；			
	塔 檐 及 塔 顶	一 层	同一层。	南立面：砌浆流失约 0.3 m <sup>2</sup> ；	—————	若不及时处理，雨水会渗入更深，砌浆流失更厉害，增加滋生植物的可能性，综合因素作用下，病害越来越严重。	
							西立面：砌浆流失约 0.2 m <sup>2</sup> ；
						西立面：北侧青砖破损 3 块；	虽破损，但不影响整体安全，可不作干预。
						北立面；砌浆流失约 0.2 m <sup>2</sup> ；	同南、西立面。
			东立面：现状保存较好；	—————	暂不干预。		
			二 层	同一层。	南立面：砌浆流失约 0.2 m <sup>2</sup> ；	—————	同一层。
					西立面：生长杂草，其余现状保存较好；		
					北立面：被遮挡残损情况不详；		待施工进场后进一步补充勘察，并根据实际残损情况补充有针对性、符合文物修缮要求的措施。
					东立面：现状保存较好；		暂不干预。
			三 层	1、砖、灰等材料在经年累月风雪雨水侵蚀及冻融作用下，	塔顶生长杂草；	—————	同一层。
					南立面：砌浆流失约 0.6 m <sup>2</sup> ；

北立面：二层塔身，局部青砖缺失。	北立面：二层塔檐被遮挡；三次塔身现状较好；三层塔檐及塔顶砌浆流失。	东立面：塔座下半部，后被包砌。	东立面：塔座上半部现状较好。

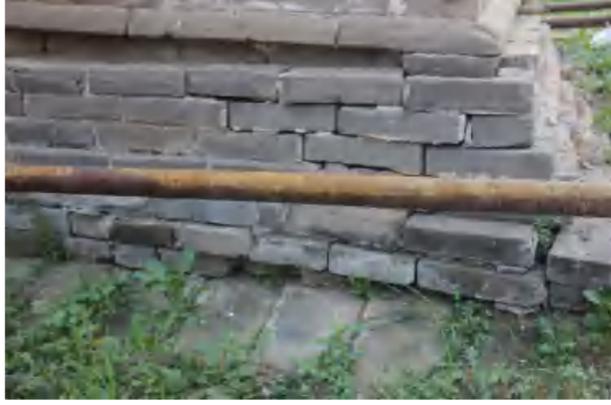
东立面：北侧后包砌青砖松动、位移。	东立面：一层塔身现状较好。	东立面：一层塔檐、二层塔身、塔檐及三层塔檐现状较好。	东立面：三层塔身被遮挡；三层塔檐及塔顶砌浆流失。

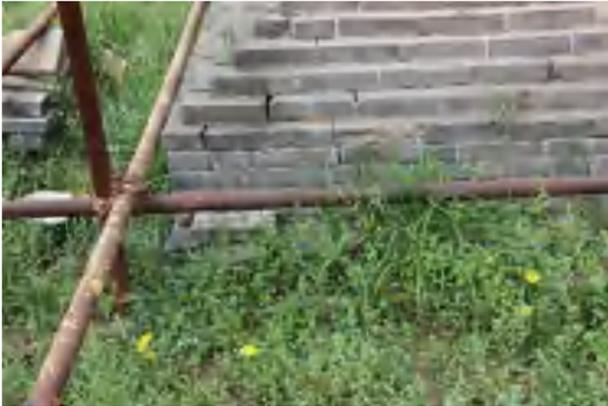
<p>塔座周围杂草丛生，后期未做散水。</p>	<p>南立面：塔座。后用青砖包砌，局部砌浆流失。</p>	<p>南立面：塔座西侧束腰上部青砖酥碱严重。</p>	<p>南立面：一层塔身。</p>

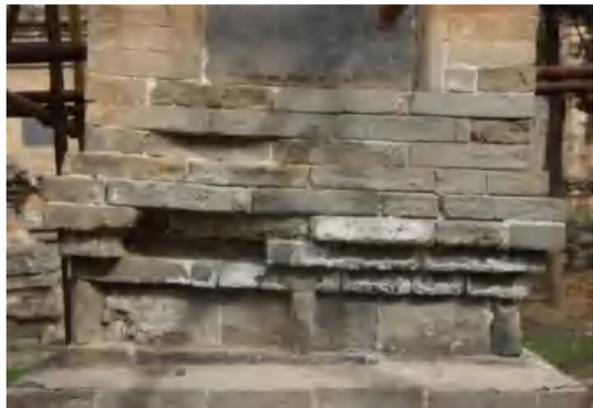
<p>南立面：一层塔身局部轻微酥碱，下部局部砌浆流失。</p>	<p>南立面：一层塔檐、二层塔身局部砌浆流失。</p>	<p>南立面：二层塔身局部砌浆流失。</p>	<p>南立面：二层塔檐砌浆流失；三层塔身局部青砖缺损、酥碱，起降流失；三层塔檐砌浆流失。</p>

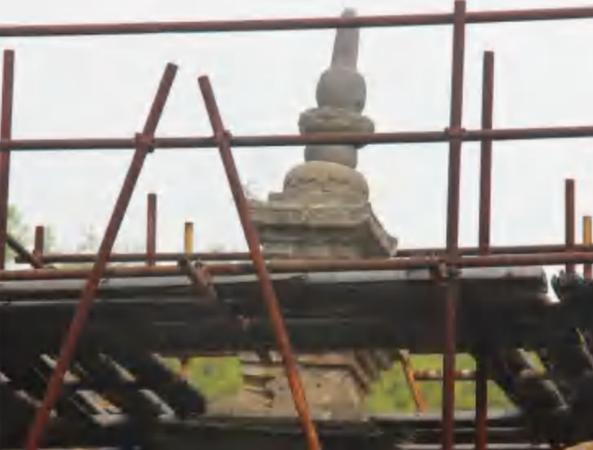
<p>南立面：四层塔身局部酥碱严重；四层塔檐及五层塔身被遮挡；五层塔檐砌浆流失，塔刹较好。</p>	<p>西立面：塔座后包砌青砖局部酥碱，砌浆流失。</p>	<p>西立面：塔座束腰及上枋局部青砖酥碱，砌浆流失。</p>	<p>西立面：一层塔身现状较好。</p>

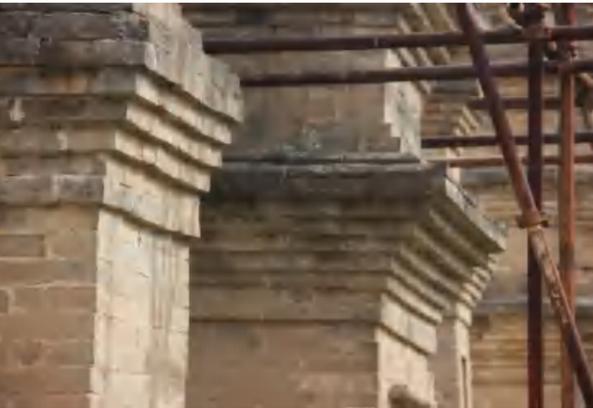
<p>西立面：一层塔檐局部砌浆流失、长草。</p>	<p>西立面：二层塔身现状较好；二层塔檐局部砌浆流失、长草；</p>	<p>西立面：三层塔身局部酥碱、砌浆流失。</p>	<p>西立面：三层塔檐砌浆流失；四层塔身局部酥碱，砌浆流失。</p>

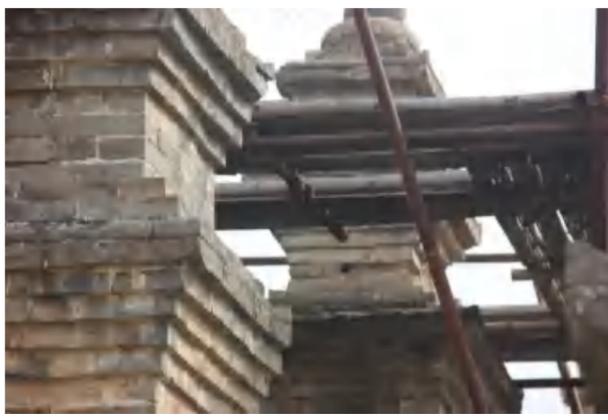
<p>西立面：四层塔檐及五层塔身被遮挡；五层塔檐砌浆流失。</p>	<p>西立面：五层塔檐砌浆流失，塔刹较好。</p>	<p>北立面：塔座上杂草丛生；砌浆粉化、松动、流失。</p>	<p>北立面：塔座局部酥碱。</p>

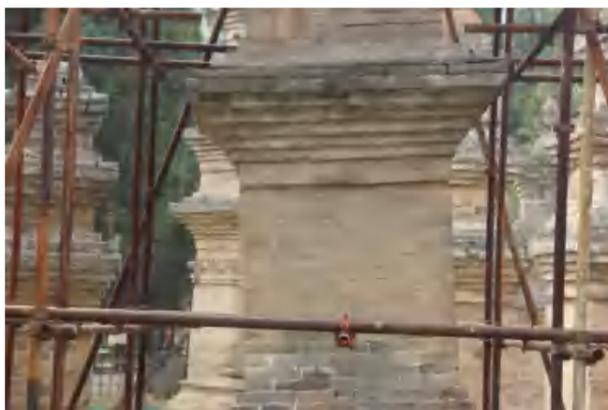
<p>北立面：一层塔身现状较好；一层塔檐砌浆流失，局部长草。</p>	<p>北立面：二层塔身、二层塔檐砌浆流失。</p>	<p>北立面：三层塔身局部砌浆流失；三层塔檐砌浆粉化、松动、流失，局部长草。</p>	<p>北立面：四层塔身局部酥碱、砌浆粉化、松动、流失；四层塔檐、五层塔身被遮挡。</p>

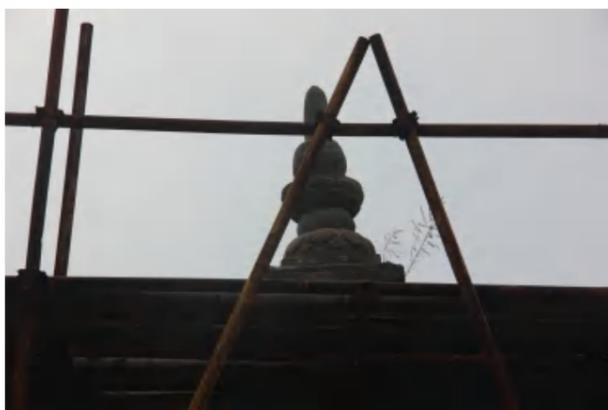
<p>北立面：五层塔檐砌浆流失，局部长草。</p>	<p>东立面：塔座，后包砌青砖，局部砌浆粉化、流失；局部青砖轻微酥碱。</p>	<p>东立面：塔座局部砌浆流失。</p>	<p>东立面：塔座局部轻微酥碱。</p>

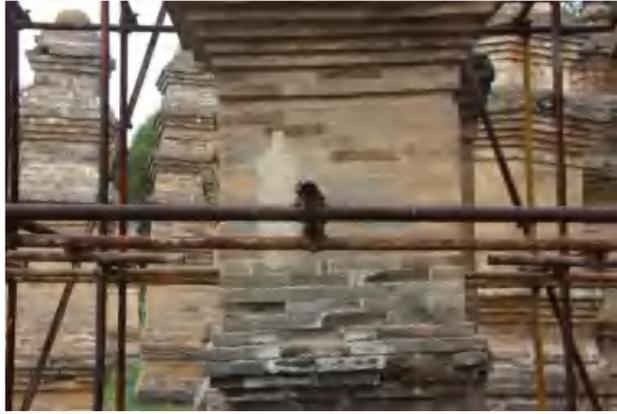
<p>东立面：一层塔身，局部轻微酥碱，其余较好。</p>	<p>东立面：一层塔檐砌浆流失。</p>	<p>东立面：二层塔身局部轻微酥碱，砌浆流失。</p>	<p>东立面：二次塔檐砌浆流失；三层塔身局部缺损严重，砌浆流失。</p>

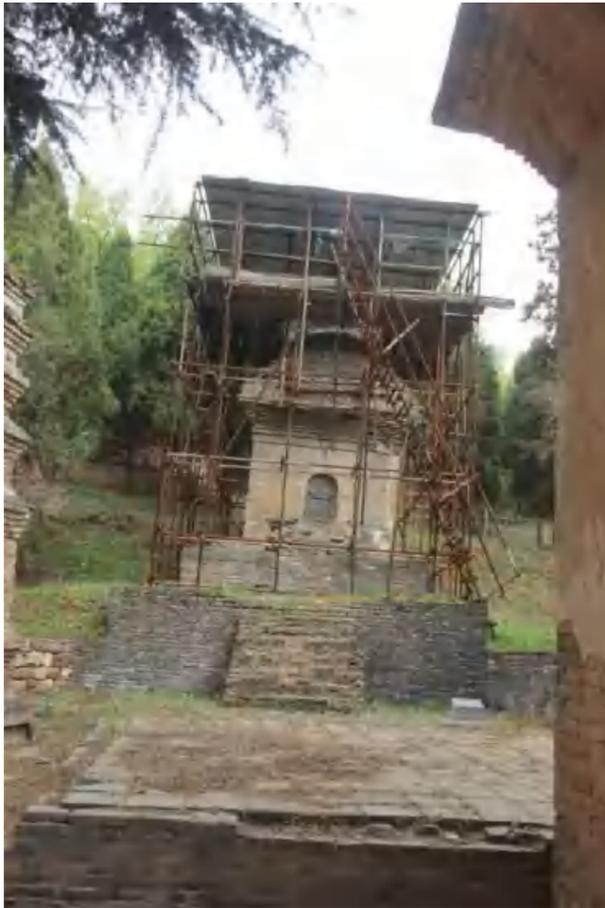
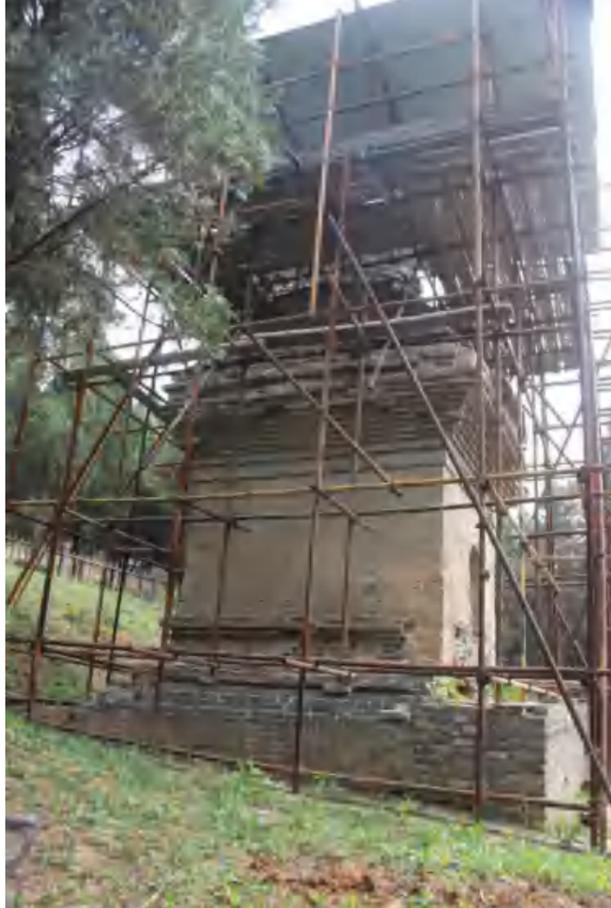
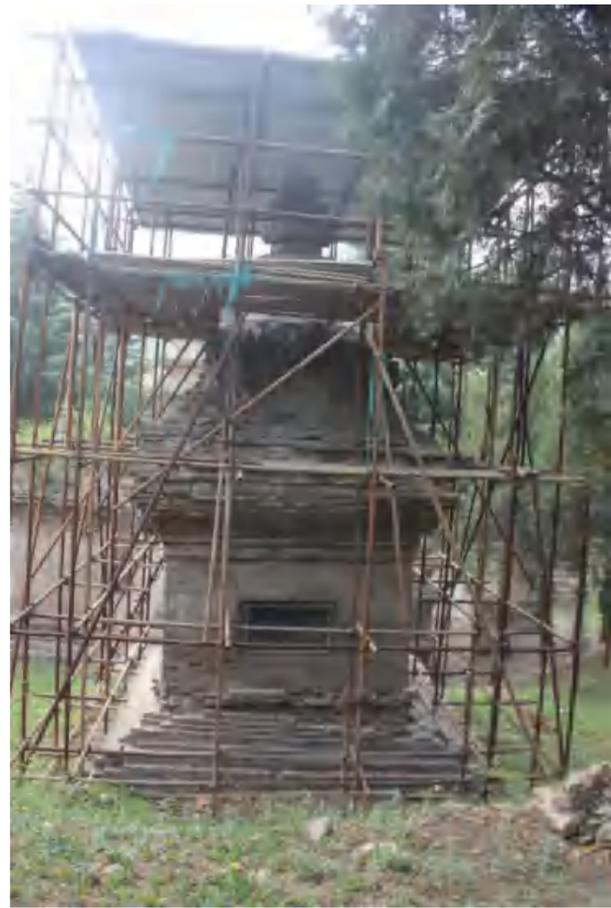
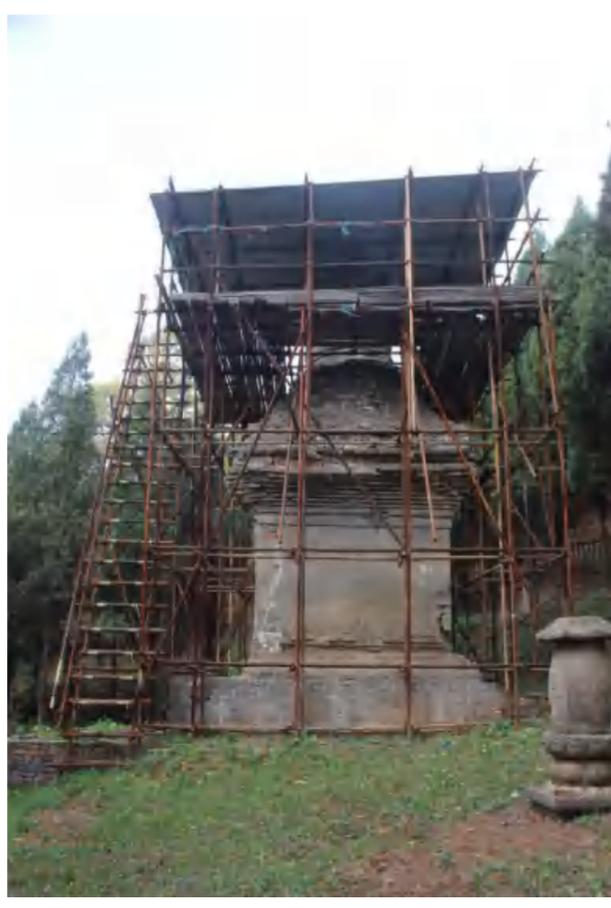
南立面	西立面	北立面	东立面

名称	部位	现状基本做法（单位：mm）	存在残损问题		文物病害成因分析	评估	
法玩 禅师塔	地面	原有形制不详。	地面后被抬高。		现有地坪是因为山洪裹挟搬运泥沙淤积而形成。	目前不宜清理淤积的泥沙。	
	塔体	青砖（330*165*60）； 塔身壁体由水磨对缝的平卧砖垒砌而成，灰缝不岔分； 砖与砖间用黄泥浆粘合。 砖缝宽一般为 2 毫米（最窄处 1 毫米，最宽处 5 毫米）。	塔座	四周束腰以下部位后被青砖包砌。	1、砖、砌浆等材料在经年累月风雪雨水侵蚀及冻融作用下，逐渐粉化、酥碱、开裂等； 2、业主单位后做包砌；局部修缮部位的工艺及材料被改变； 3、年久失修，缺少日常保	可能原塔座残损严重，后包砌起到一定的防护作用。	
				南		后包砌塔座砌浆流失约 4.8 m <sup>2</sup> ；	若不及时处理，雨水会渗入更深，砌浆流失更厉害，增加滋生植物的可能性，综合因素作用下，病害越来越严重。
				立		束腰酥碱部分砌浆流失约 1.5 m <sup>2</sup> ；	暂对塔体结构安全影响较小，不易扰动。
面	束腰及上枋缺损严重，局部后补砌约 0.5 m <sup>2</sup> ；						
西	后包砌塔座局部松动、散落、缺失约 1 m <sup>2</sup> ；			已失去对原塔座的保护作用，

立		养。	需对其进行整修。	
			面	束腰西北角青砖破损 6 块;		暂对塔体结构安全影响较小,	不易扰动。
				上枋青砖酥碱、缺损;		同南立面。	
				束腰部位砌浆流失约 1.5 m <sup>2</sup>			
				后包砌塔座砌浆流失约 4.3 m <sup>2</sup> ;			
			北 立 面	后包砌塔座局部松动、散落、缺失约 2 m <sup>2</sup> ;		已失去对原塔座的保护作用,	需对其进行整修。
				上枋青砖檐齐着塔身断裂掉;		暂对塔体结构安全影响较小,	不易扰动。
				束腰部位砌浆流失约 1.1 m <sup>2</sup>		同南立面。	
				后包砌塔座砌浆流失约 3.5 m <sup>2</sup> ;			
			东 立 面	后包砌塔座现状相对较好;		可暂不干预。	
				束腰东北角青砖破损 9 块;		暂对塔体结构安全影响较小,	不易扰动。
				束腰东南角局部后做抹灰。			
		塔 身	南 立 面	石质券门的券砖应为后砌;		1、砖、砌浆等材料在经年累月风雪雨水侵蚀及冻融作用下,逐渐粉化、酥碱、开裂等;	暂不干预。
				券砖上至塔檐开裂宽 30, 高 800;			需要处理,且防止雨水继续渗入,并保持观测。
				东南角向南鼓胀约 0.4 m <sup>2</sup> , 上不鼓胀最大约 30mm;			
				东南角下部局部后做抹灰;			暂不干预。
			西 立	整体保存较好;	材料被改变;	暂不干预。	
				南侧有一道细微的竖向裂缝,长约 1.8m;	3、年久失修,缺少日常保	需要处理,防止雨水继续渗

面	中间有一道细微的竖向裂缝，长约 1.8m;	养。	入，并保持观测。
		北立面	塔铭东侧有一道细微的竖向裂缝，长约 1m;			
			整体保存较好，在东北角下部局部青砖酥碱 8 块;			
		塔檐及塔顶	整体原形制不清楚，历经多次修缮，材质及工艺与塔身不一，工艺粗糙、青砖松动、凌乱、破损较为普遍，砖缝砌浆流失。		1、砖、砌浆等材料在经年累月风雪雨水侵蚀及冻融作用下，逐渐粉化、酥碱、开裂等； 2、局部修缮部位的工艺及材料被改变； 3、年久失修，缺少日常保养。	暂对塔体结构安全影响较小，不易扰动。
			南立面	东南檐角破损、下沉约 1 m <sup>2</sup> ;		
				青砖酥碱、松动、破损、缺失约 10.7 m <sup>2</sup> ;		
			西立面	砌浆流失约 10.7 m <sup>2</sup> ，导致雨水渗入塔体;		
				青砖酥碱、松动、破损、缺失约 10.7 m <sup>2</sup> ;		
			北立面	砌浆流失约 10.7 m <sup>2</sup> ，导致雨水渗入塔体;		
				青砖酥碱、松动、破损、缺失约 11.5 m <sup>2</sup> ;		
			东立面	砌浆流失约 11.5 m <sup>2</sup> ，导致雨水渗入塔体;		
		青砖酥碱、松动、破损、缺失约 11.5 m <sup>2</sup> ;				
			石质塔刹现状保存较好。		—————	暂不干预。

塔体向东北方向倾斜（ $3^{\circ} 12' 09''$ ）。	详见（七）现有地坪及塔体倾斜成因分析。	详见（八）安全评估结论，需采取临时措施。
--	--	------------------------------------	---------------------	----------------------

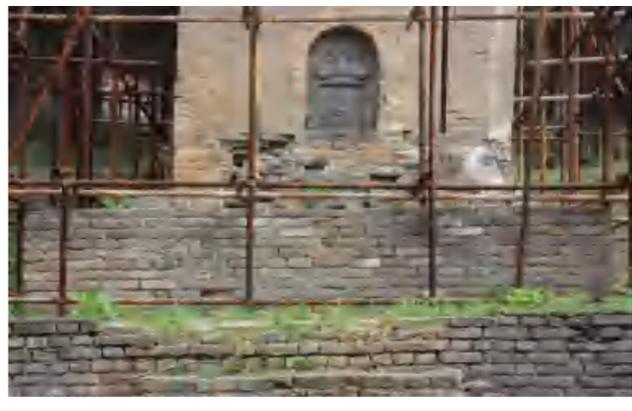
<p>南立面：塔座后用青砖包砌，其余部分缺损严重。</p>	<p>南立面：塔座西南角从用材及工艺上可以看出为后期补砌，原制不详。</p>	<p>南立面：塔座中间部位缺损严重，局部后期补砌，原制不详。</p>	<p>南立面：塔座东南角有后期补砌痕迹，原制不详。</p>

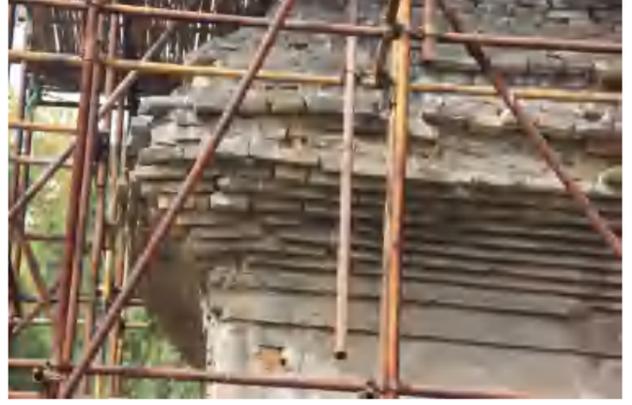
<p>南立面：塔檐局部外移（从东向南拍）。</p>	<p>南立面：东南角塔檐残缺、开裂，后期补砌过。</p>	<p>西立面：塔座后用青砖包砌，其余部分缺损严重。</p>	<p>西立面：塔座束腰及上枋缺损严重；砌浆流失。</p>

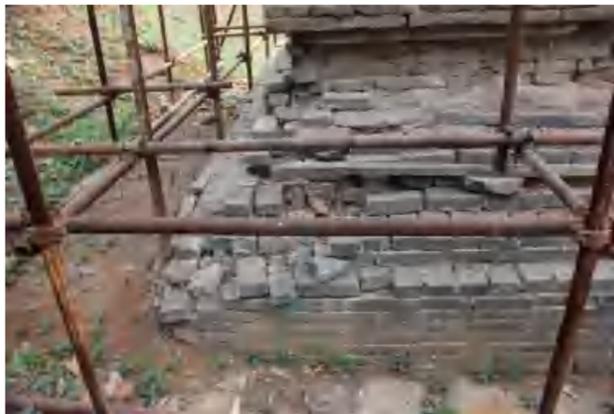
<p>西立面：塔座西北角后包砌青砖缺损、脱落严重。</p>	<p>西立面：塔身整体较好，有两道细微竖向裂缝，局部轻微酥碱、砌浆流失。</p>	<p>西立面：塔檐，应该是后期维修过，砌砖工艺与塔身不同，且局部摆砌乱，缺损、砌浆流失。</p>	<p>西立面：塔檐叠涩砌浆流失。</p>

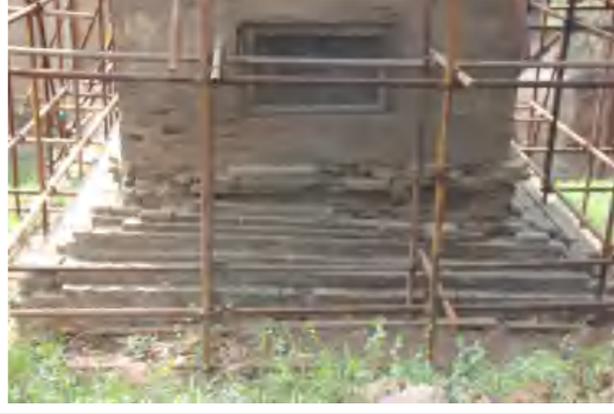
<p>北立面：塔座束腰以下部分后用青砖包砌且青砖松动、散落，其余部分缺损严重。</p>	<p>北立面：塔座西北角缺损严重。</p>	<p>北立面：塔座东北角缺损严重。</p>	<p>北立面：塔座后包砌部分砌浆流失，局部缺损。</p>

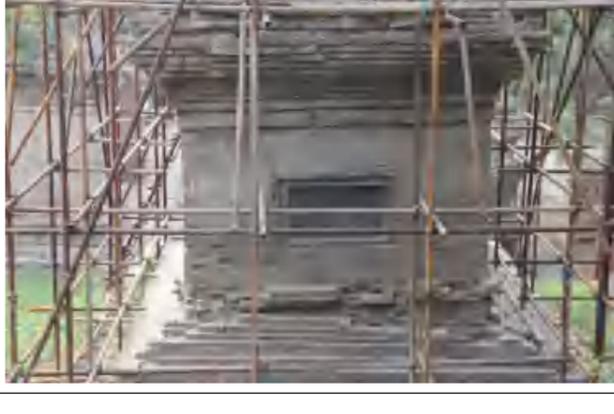
<p>北立面：塔身整体相对较好，局部轻微酥碱。</p>	<p>北立面：塔檐应该是后期维修过，砌砖工艺与塔身不同，且局部摆砌乱，缺损、砌浆流失。</p>	<p>北立面：塔檐叠涩砌浆流失。</p>	<p>东立面：塔座束腰以下部分后用青砖包砌，其余部分缺损严重。</p>

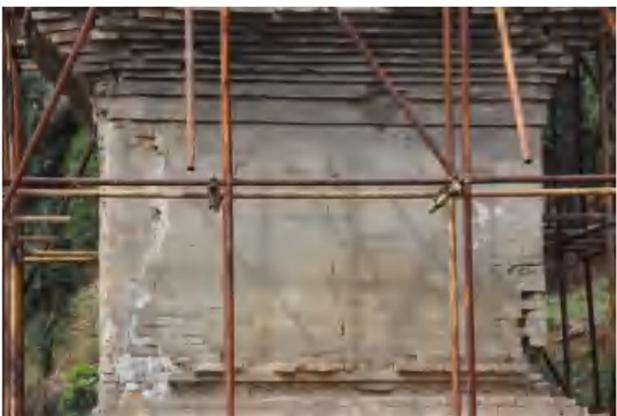
<p>东立面：塔身东南角开裂；西北角缺损。</p>	<p>东立面：开裂部分上段用灰勾抹。</p>	<p>东立面：缺损部位用灰勾抹。</p>	<p>东立面：塔檐应该是后期维修过，砌砖工艺与塔身不同，且局部摆砌乱，缺损、砌浆流失。</p>

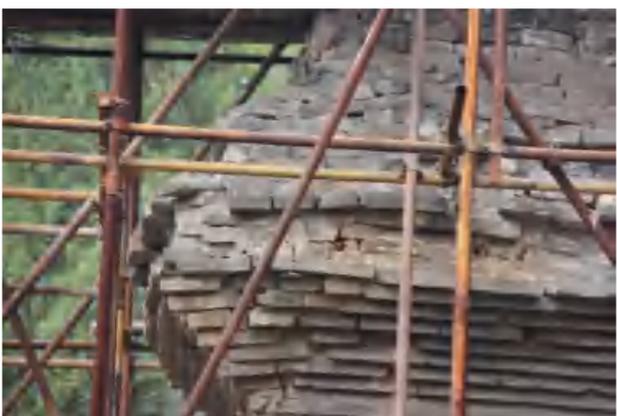
<p>东立面：东南角塔檐。</p>	<p>东立面：东北角塔檐局部缺损。</p>	<p>东立面：塔檐叠涩后用清灰勾抹。</p>	<p>石质塔刹及砖座</p>

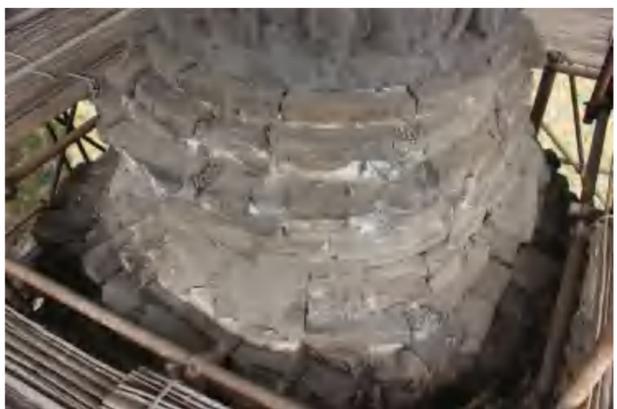
<p>砖座用砖形制不一，有缺损、酥碱，砌浆流失。</p>	<p>青砖一。</p>	<p>青砖二。</p>	<p>石质塔刹现在较好。</p>

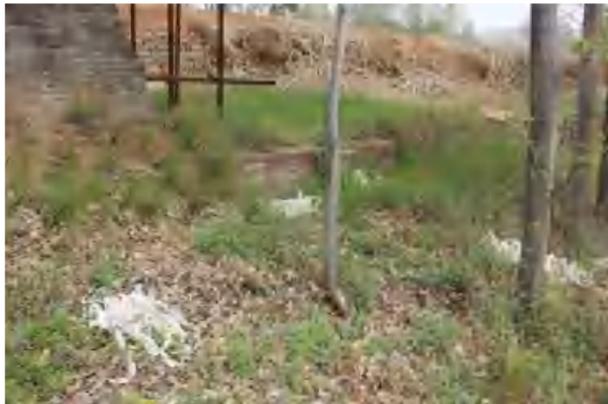
<p>南侧地坪及挡墙</p>	<p>西侧地坪</p>	<p>北侧地坪</p>	<p>东侧地坪</p>

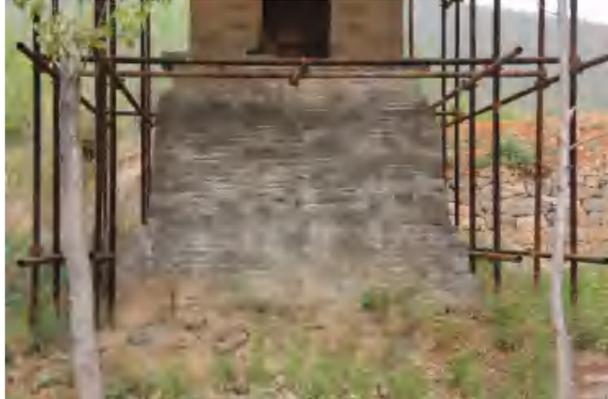
<p>南立面：塔座部位后砌扶壁墙</p>	<p>南立面：塔身。</p>	<p>南立面：塔檐。</p>	<p>南立面：塔檐东侧，缺损、植被丛生，砌浆流失。</p>

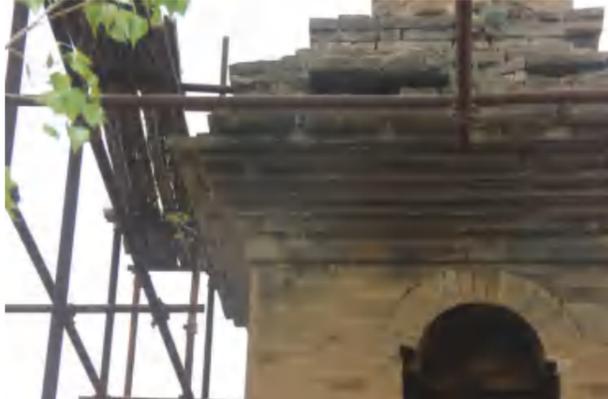
<p>南立面：塔檐西侧，缺损、植被丛生。</p>	<p>南立面：塔刹座，局部缺损、砌浆流失。</p>	<p>西立面：塔座。</p>	<p>西立面：塔座底部砌浆流失严重。</p>

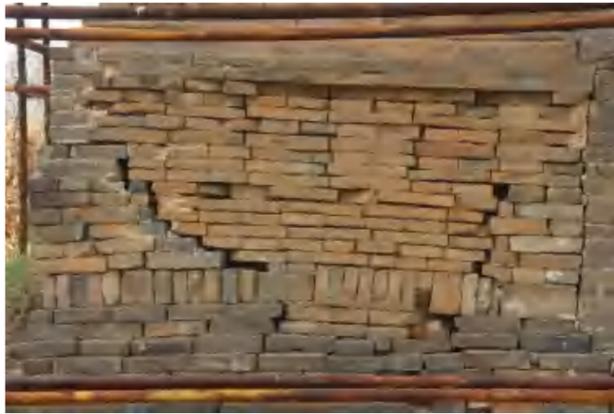
<p>西立面：塔座上部砌浆流失严重。</p>	<p>西立面：塔座上枋砖檐缺损。</p>	<p>西立面：塔身相对较好；塔檐缺损、砌浆流失，杂草丛生。</p>	<p>西立面：塔刹座，局部缺损、砌浆流失。</p>

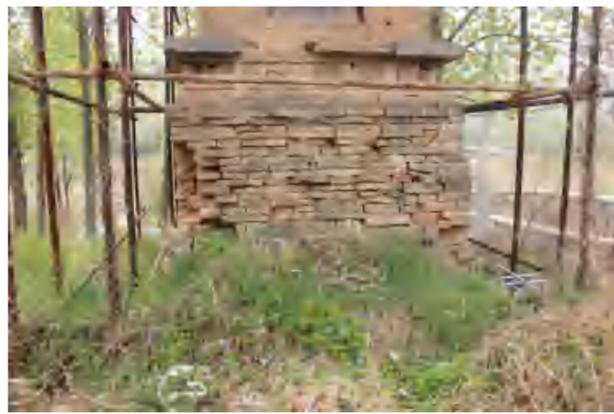
<p>北立面：塔座。</p>	<p>北立面：塔座东北角缺损严重，砌浆流失。</p>	<p>北立面：塔座西侧砌浆流失严重。</p>	<p>北立面：塔座上枋砖檐缺损。</p>

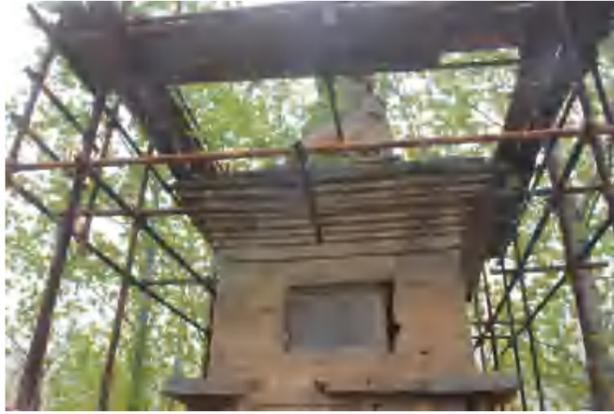
<p>北立面：塔身，整体较好，局部缺损；塔檐砌浆流失、植被丛生。</p>	<p>北立面：塔铭西侧砖缺失。</p>	<p>北立面：塔檐砌浆流失，植被丛生。</p>	<p>东立面：塔座，局部缺损、砌浆流失。</p>

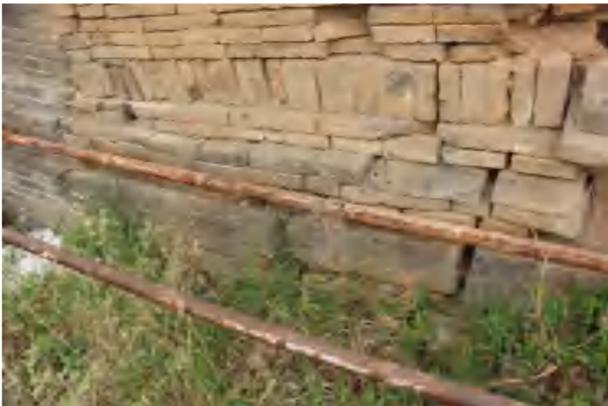
<p>东立面：塔座底部南侧砌浆流失严重。</p>	<p>东立面：塔座底部北侧砌浆流失严重。</p>	<p>东立面：塔座上部南侧砌浆流失严重；局部缺损、酥碱。</p>	<p>东立面：塔座上部北侧砌浆流失严重，东北角缺损严重。</p>

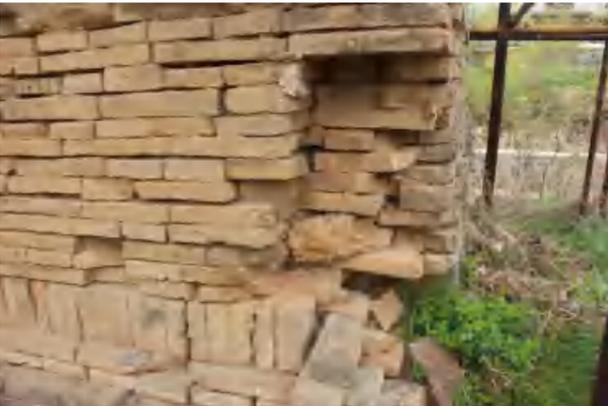
<p>东立面：塔座东北角缺损严重，可以看到原有砌浆为黄泥。</p>	<p>东立面：塔身现状较好。</p>	<p>东立面：塔檐叠涩层青砖酥碱、松动，砌浆流失，植被丛生。</p>	<p>东立面：塔檐南侧，青砖酥碱、松动，砌浆流失。</p>

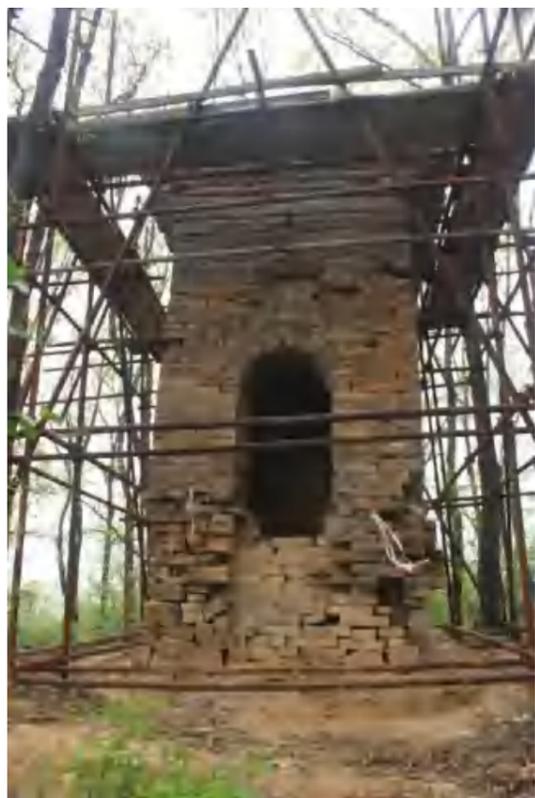
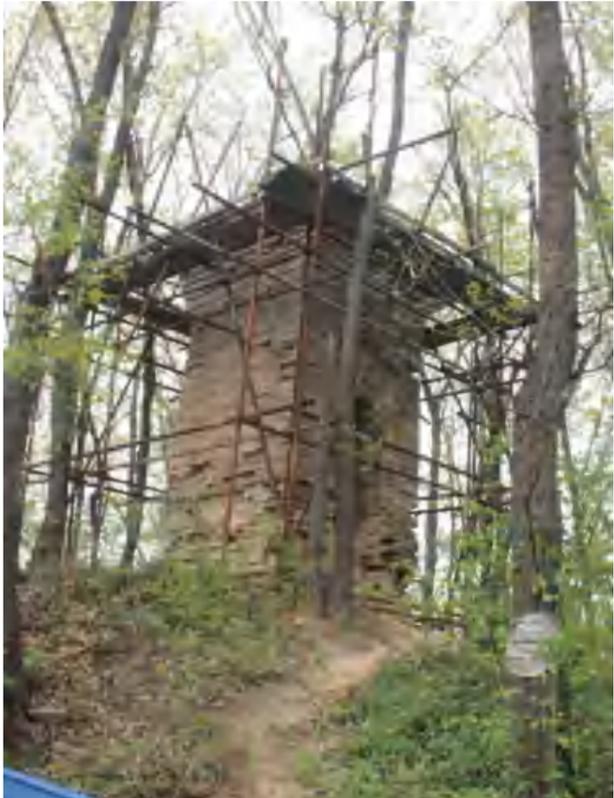
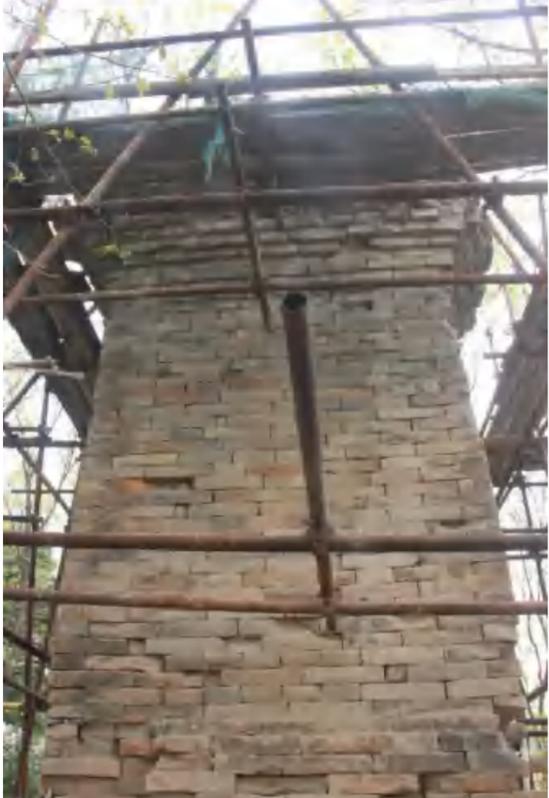
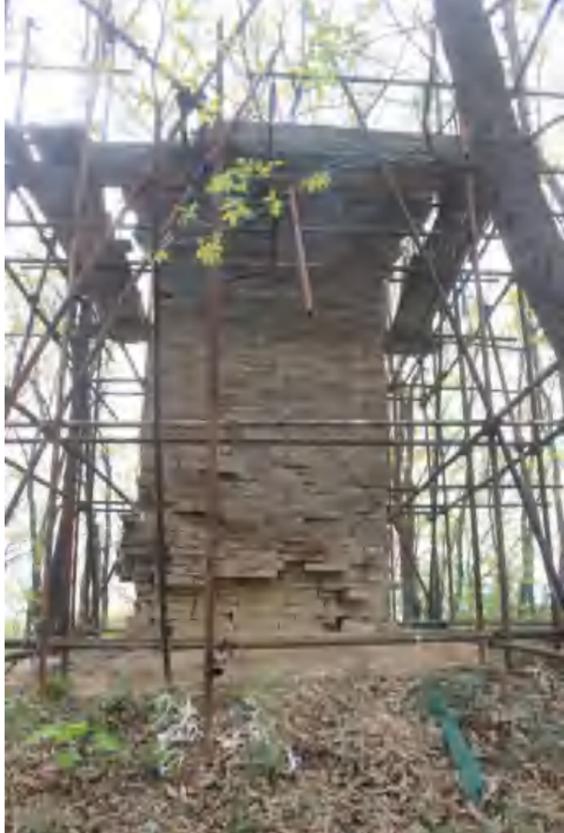
南立面	西立面	北立面	东立面

塔体	塔体为青砖（345*160*65、436*162*70、345*166*71、336*142*50）大泥砌筑，部分砖面印有绳纹，灰缝较细，不岔分；黄泥浆粘合。	塔座	南立面：破损严重，青砖缺失，砌浆流失约 2.5 m <sup>2</sup> ；	1、砖、砌浆等材料在经年累月风雪雨水侵蚀及冻融作用下，逐渐粉化、酥碱、开裂等； 2、植物根劈作用； 3、年久失修，缺少日常保养。	1、破损、酥碱处对塔体安全影响较小； 2、砌浆流失若不及时处理，雨水会渗入更深，砌浆流失更厉害，增加滋生植物的可能性，综合因素作用下，病害越来越严重； 3、塔额需处理。
			西立面：破损严重，青砖缺失，砌浆流失约 2.8 m <sup>2</sup> ；		
			南立面：破损严重，青砖缺失，砌浆流失约 2 m <sup>2</sup> ；		
			东立面：破损严重，青砖缺失，砌浆流失约 2.1 m <sup>2</sup> ；		
		塔身	南立面：砌浆流失约 4.5 m <sup>2</sup> ；		
			南立面：青砖破损、酥碱 15 块；		
			南立面：石质塔额缺损严重；		
			西立面：砌浆流失约 5.5 m <sup>2</sup> ；		
			西立面：青砖破损、酥碱 17 块；		
			北立面：砌浆流失约 5.5 m <sup>2</sup> ；		
			北立面：青砖酥碱 3 块；		
			东立面：砌浆流失约 5.5 m <sup>2</sup> ；		
		塔檐及顶	东立面：青砖酥碱 3 块；		
			塔檐及塔顶破损严重，原形制不详。		
			四面青砖松动、位移、缺失，砌浆流失约 12.8 m <sup>2</sup> ，雨水渗透进塔体；		
四面檐部、顶部植被丛生；					
	石质塔刹现状相对较好。	—————	可不干预。

塔体向东北方向倾斜（ $4^{\circ} 44' 39''$ ）。	详见（七）现有地坪及塔体倾斜成因分析。	详见（八）安全评估结论，需采取临时措施。
--	--	------------------------------------	---------------------	----------------------

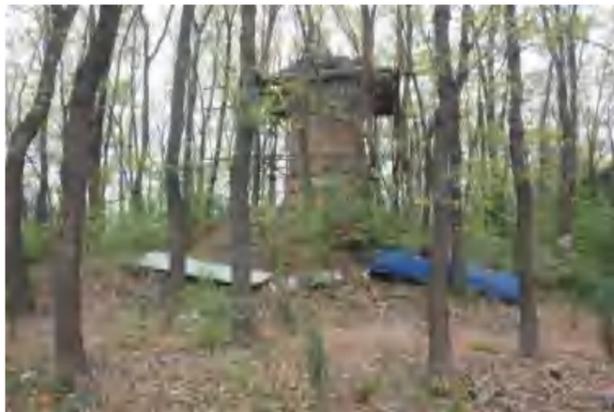
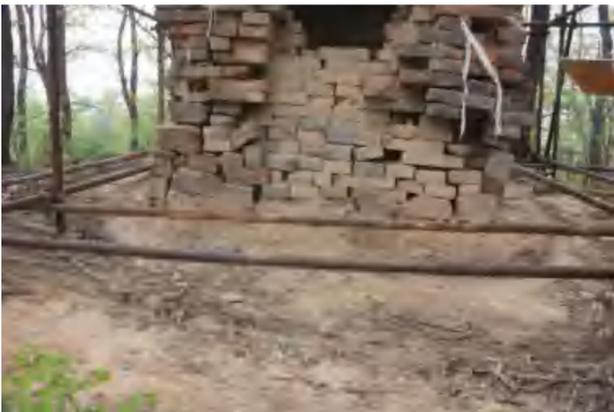
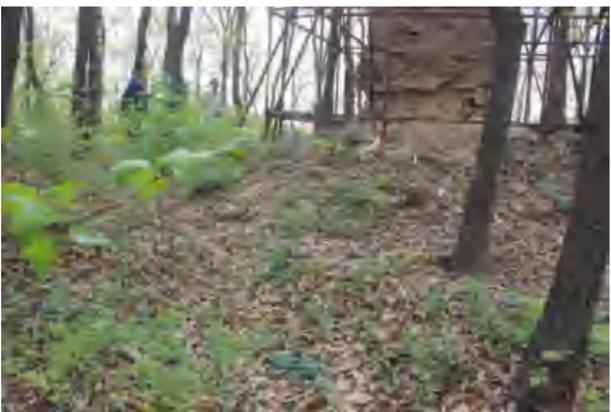
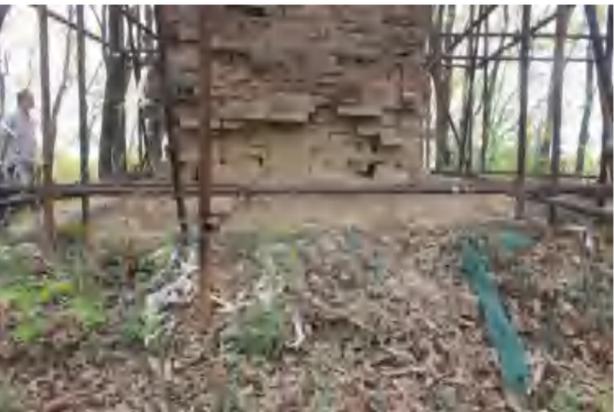
名称	部位	现状基本做法（单位：mm）	存在残损问题	文物病害成因分析	评估
武周塔	地面	无散水。	塔座周围泥土流失严重，塔座下地基土层裸露；	雨水冲刷等因素，缺少日常维护。	雨水下渗、冻融及植被根系的影响对塔基不利。
			周围树木较多，且距塔较近。	人工种植及野生。

整体地形及周围树木。	从南侧看，三面塔座周围泥土流失严重，	西侧地形。	从东面看，三面塔座周围泥土流失严重，

地基土层裸露。		地基土层裸露。

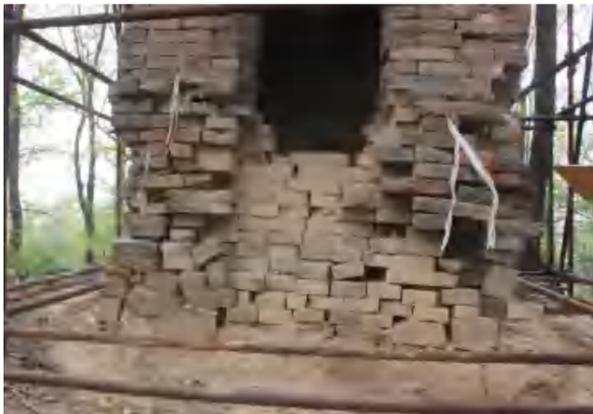
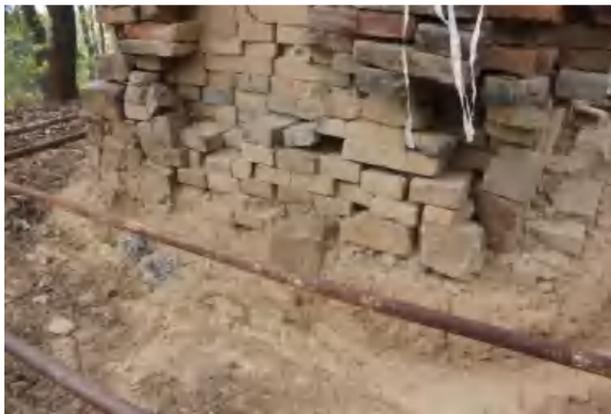
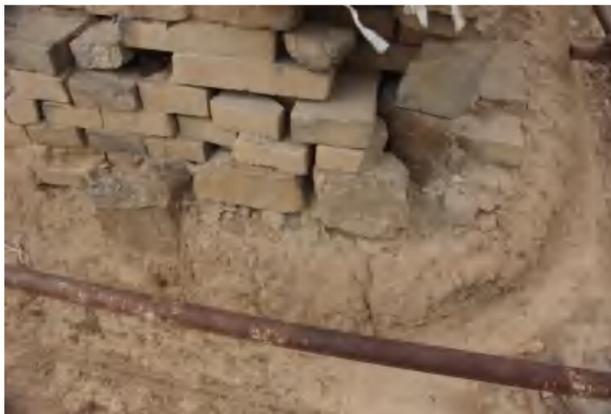
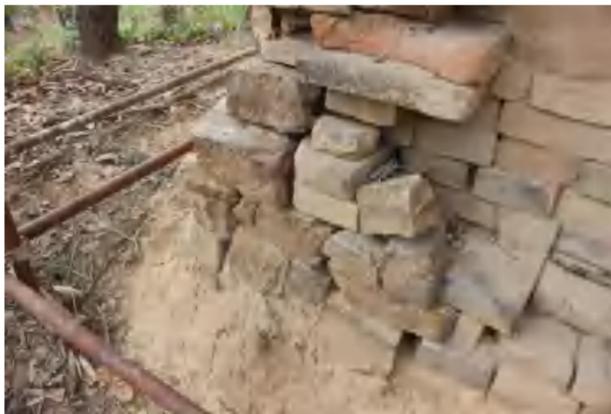
南立面：塔座残损严重。	南立面：塔座下部。	南立面：塔座东南角。	南立面：塔座西南角。
