全国重点文物保护单位

少林寺塔林维修保护工程（一期）勘察设计方案  
（核准版）

北京建工建筑设计研究院

2021年7月

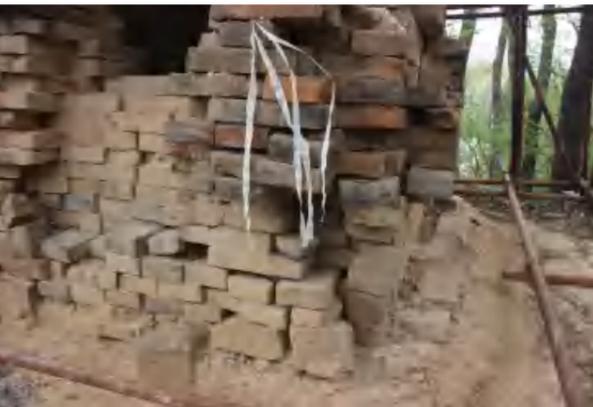
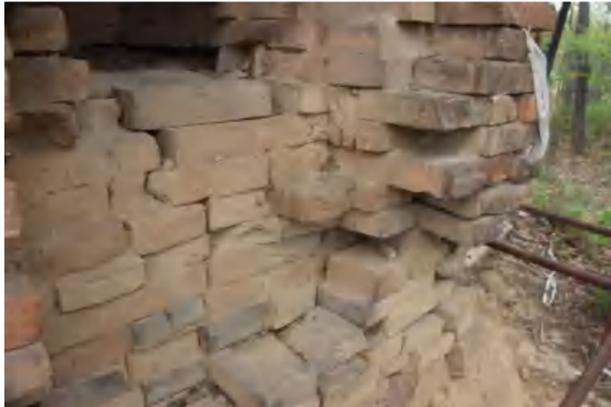
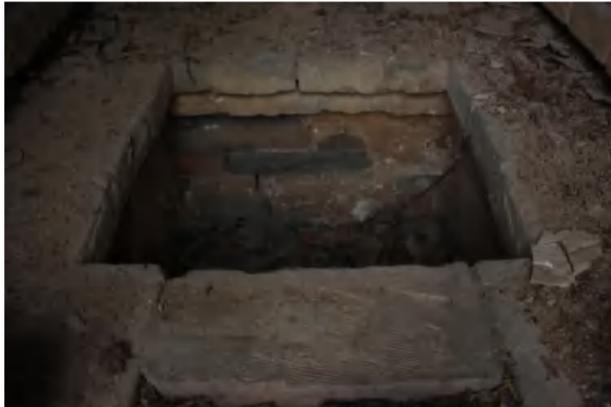
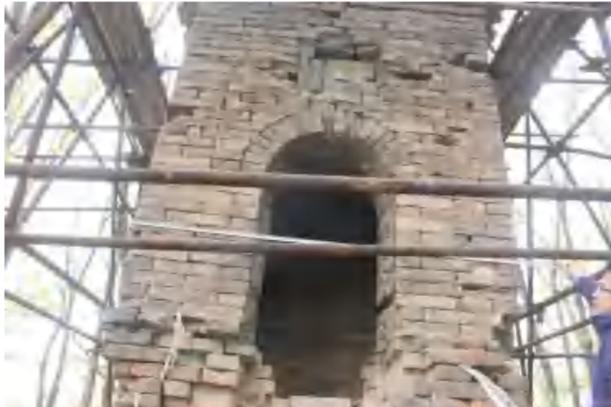
南立面：塔座东南角缺失严重。	南立面：塔座上部缺失严重。	南立面：塔座内部。	南立面：塔身，多处酥碱、缺损，砌浆流失。

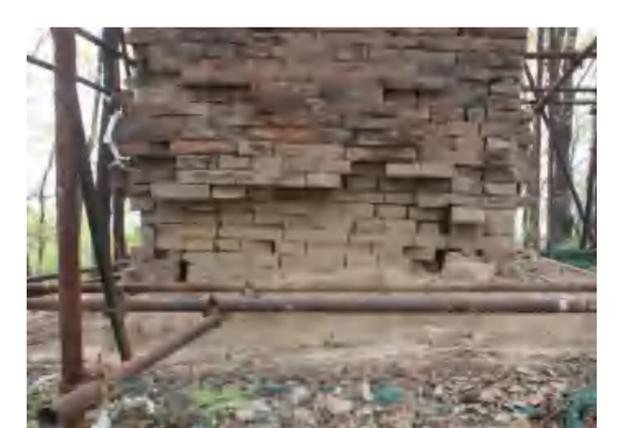
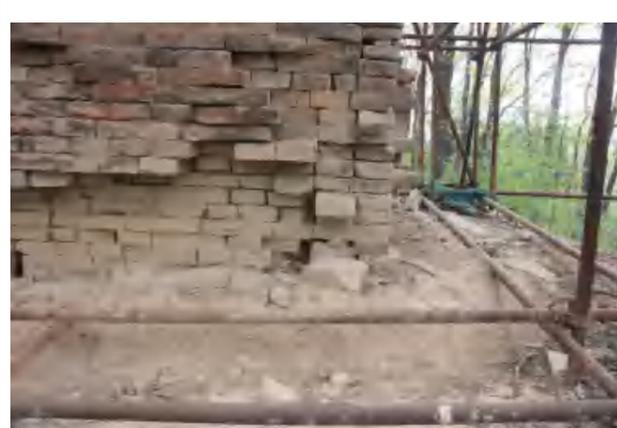
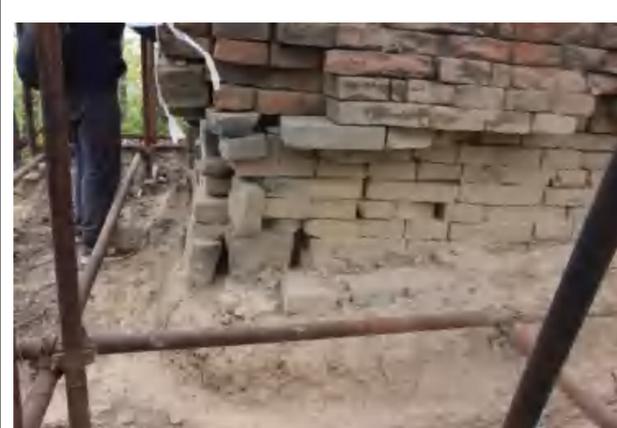
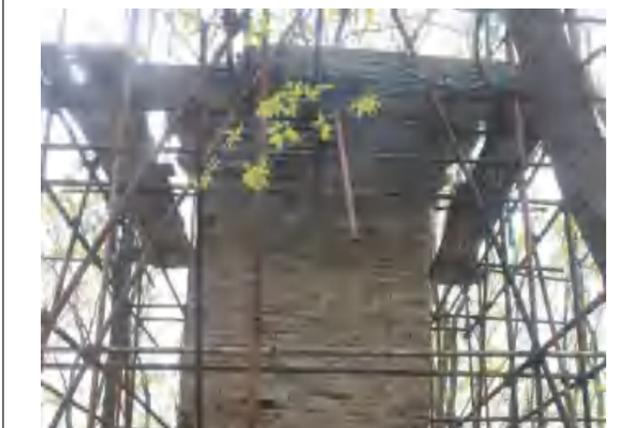
<p>东立面：塔座残损严重。</p>	<p>东立面：塔座东北角残损严重。</p>	<p>东立面：塔座东南角残损严重。</p>	<p>东立面：塔身，局部酥碱，砌浆流失。</p>

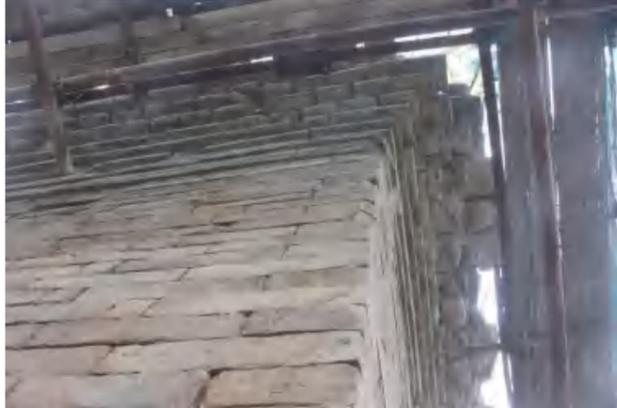
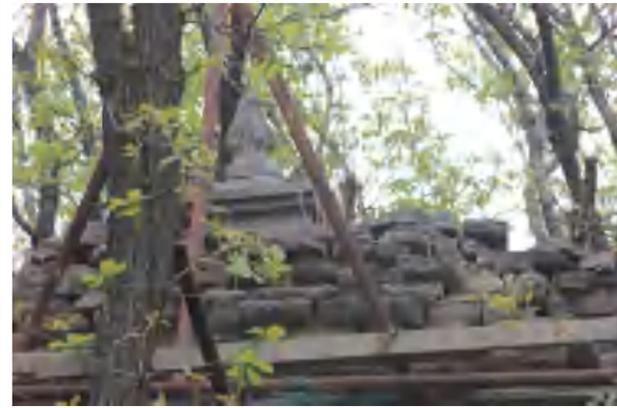
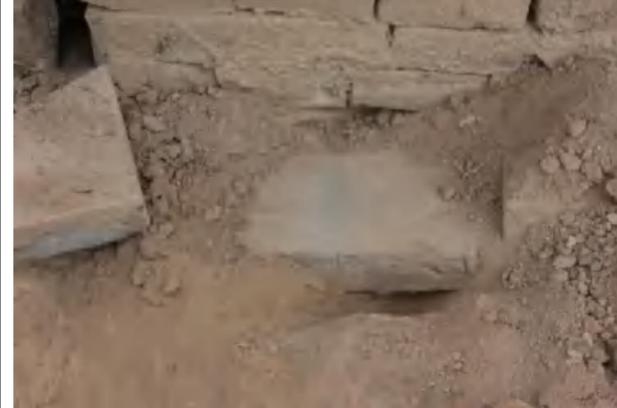
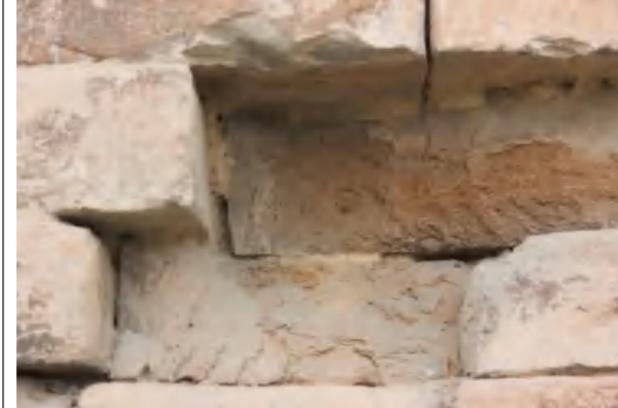
<p>东立面：塔檐酥碱、缺损，砌浆流失。</p>	<p>塔顶残损严重，砖件松动。石质塔刹相对较好。植被丛生。</p>	<p>无垫层，直接坐落在土层上。</p>	<p>大泥砌筑。</p>

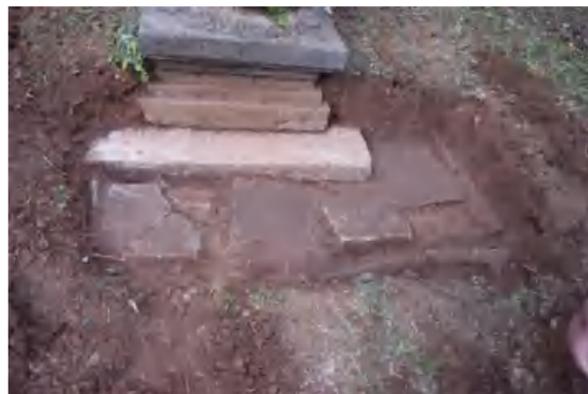
图 6 方公监寺塔（金 161 号）

- ①部分砖塔散水全部缺失；
- ②散水砖碎裂；（图 6）
- ③部分砖塔散水局部缺失；（图 7）
- ④部分砖塔整体坐落在青石板上，未发现散水；（图 12、13）
- ⑤散水铺埽及材料形制不一，方公监寺塔（金 161号）散水砖有“绳纹”；（图 21）
- ⑥已探挖的散水部分有灰浆结合层。但未发现有灰土垫层，均为黏土。（图 22、23）

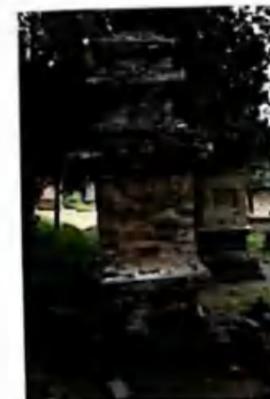
图 6-11 7号塔完整倾斜

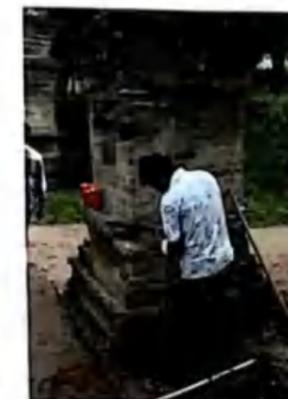
图 6-12 50号塔完整倾斜

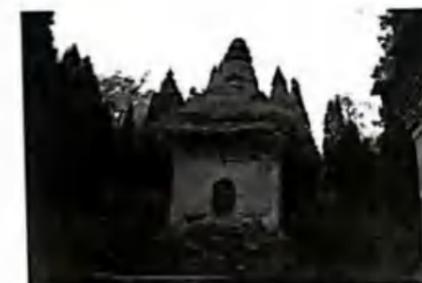
本伴有土衬严重的变形、破坏、缺失以及倾斜，上部塔身则从土衬上部开始倾斜，往往伴有塔身开裂或折裂，下部后期围砌的倾斜塔体基本上属于这种情况（图 6-13~图 6-15）。

图 6-14 法玩塔的倾斜与后期维护

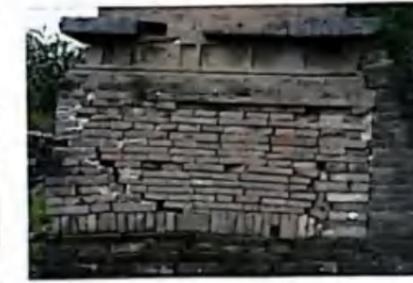
图 6-15 行军塔的倾斜与土衬变形和修补

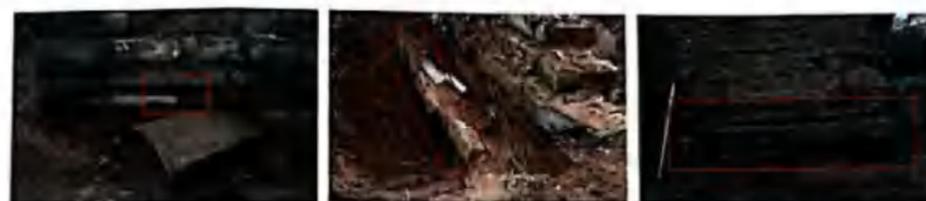
图 7-1 塔地基变形痕迹

地基的变形及其引起的差异沉降，是导致塔体产生完整倾斜的主要原因，部分土衬局部开裂也可以归结于此。地基变形的痕迹在地基探查时可以清晰看到（图 7-1）。

(A) 7号塔土衬底层砖的错位 (B) 残塔底层砖的反翘 (C) 行军塔条石及土衬的变形

根据前文叙述,部分塔(如7号塔)下部建有地宫,其范围可能并没有完全覆盖整个塔基,因此形成了不均匀地基。7号塔剖面显示,地宫部分沉降少,其余部分沉降大,因此产生了(图7-1A)土衬砖体的错位和整体的倾斜。

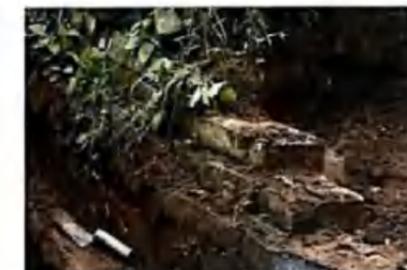
(2)粉质粘土本身的流失。在土衬外围结构开裂、缺失后,降水或地表径流渗入内部,容易冲蚀粘性土,产生内部的空洞,引起外围砖体的变形(图7-2、图7-3)。同时浸水后的土体软化,也会带来周边结构的变形。

图 7-3 残塔土衬砖体的内倾
